HAUPT-DACH

Blitzlichter, Ausgangslage, Sanierung
General-Sanierung
Kosten
Fa. ADO
Fa. Weinlinger, Fa. Spengler

2013 - 2015
08/2014 - 10/2015
€ 30.000,-

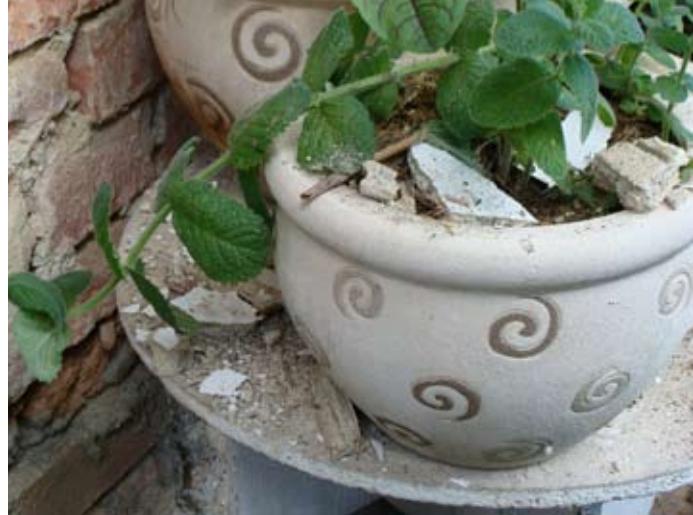
Laubengang - Putz löst sich '14

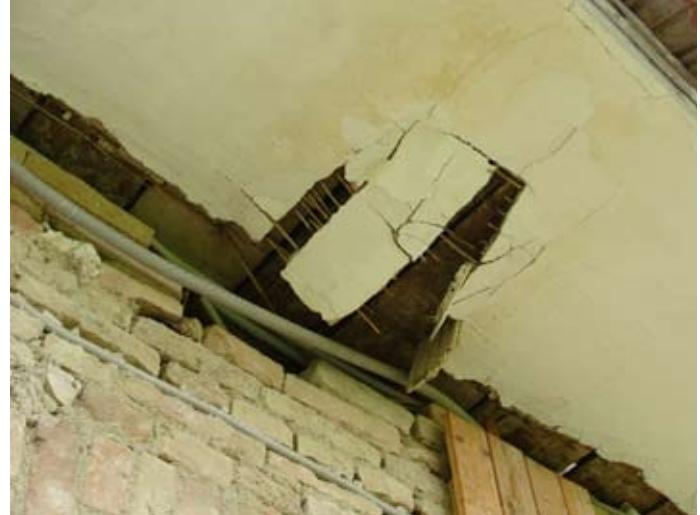
Laubengang Zerstörung im Zeitraffer '14

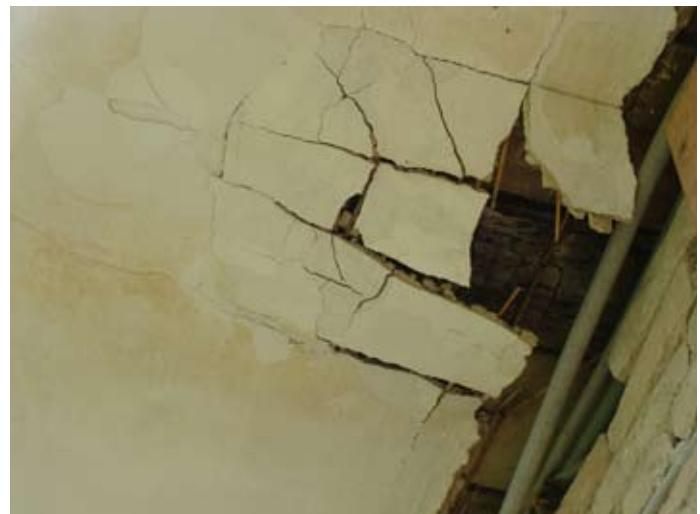
Laubengang Zerstörung im Zeitraffer '14

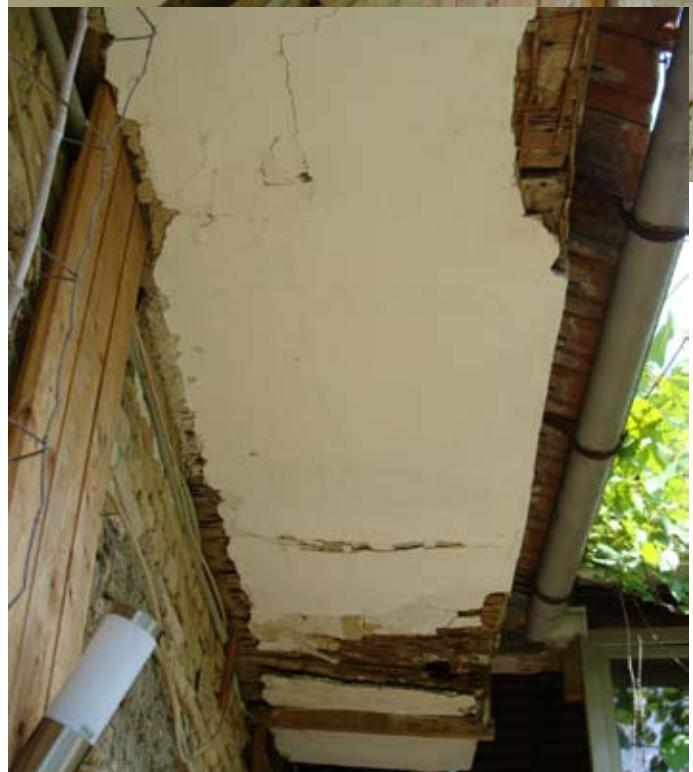
Laubengang Zerstörung im Zeitraffer '14

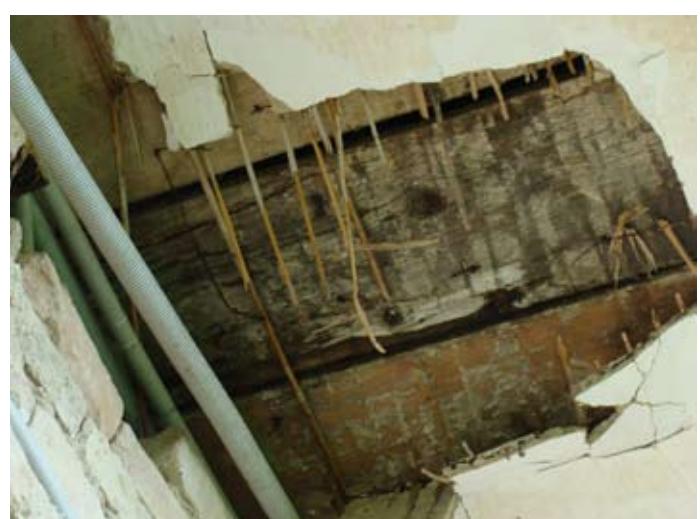
Laubengang Zerstörung im Zeitraffer '14

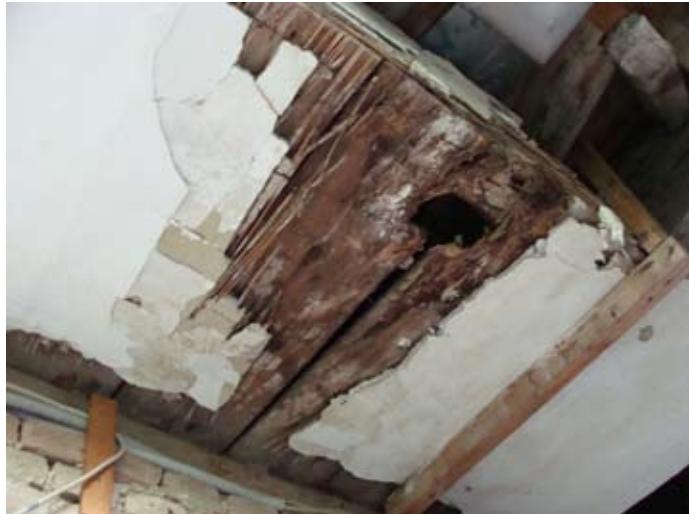
Laubengang Zerstörung im Zeitraffer '14

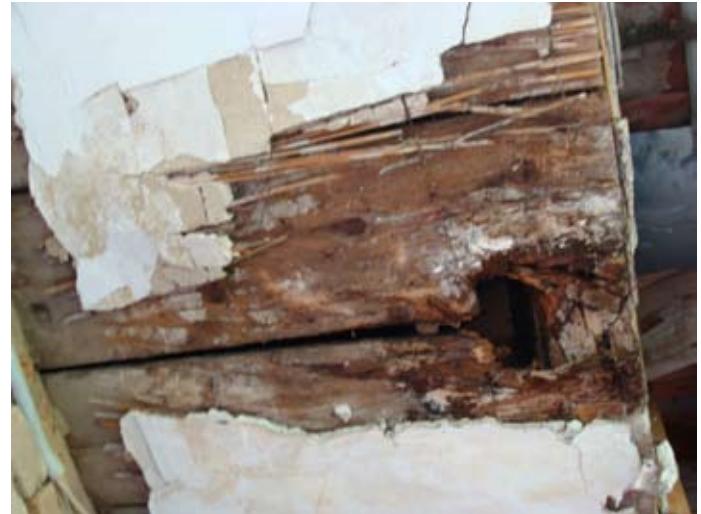
Laubengang Zerstörung im Zeitraffer '14

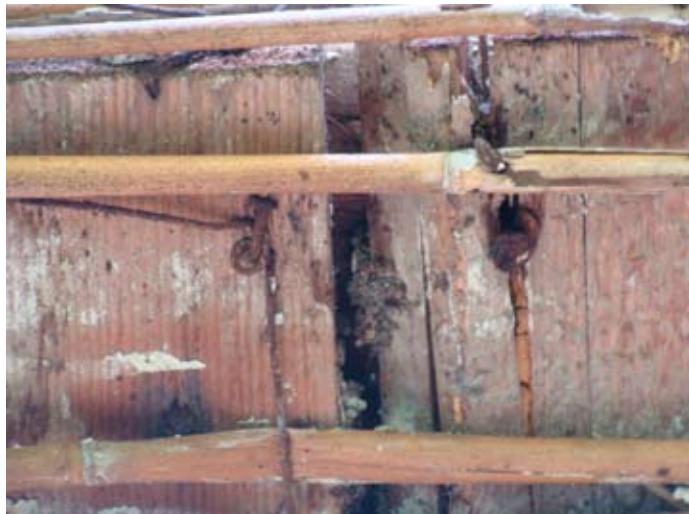
Laubengang Zerstörung im Zeitraffer '14

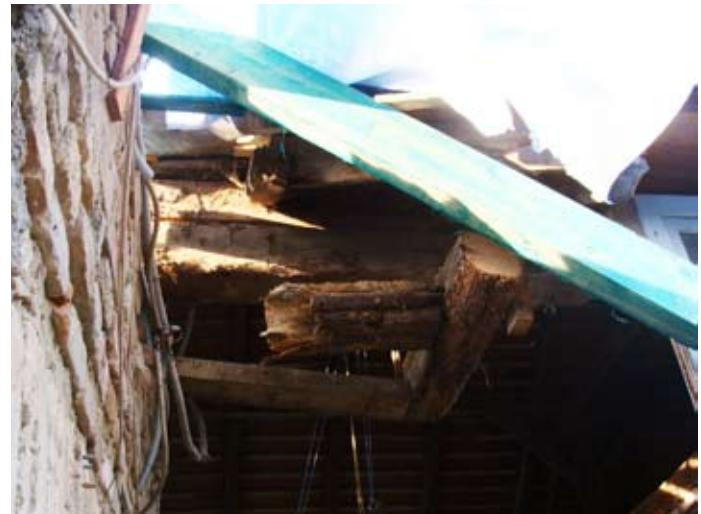
Laubengang Zerstörung im Zeitraffer '14

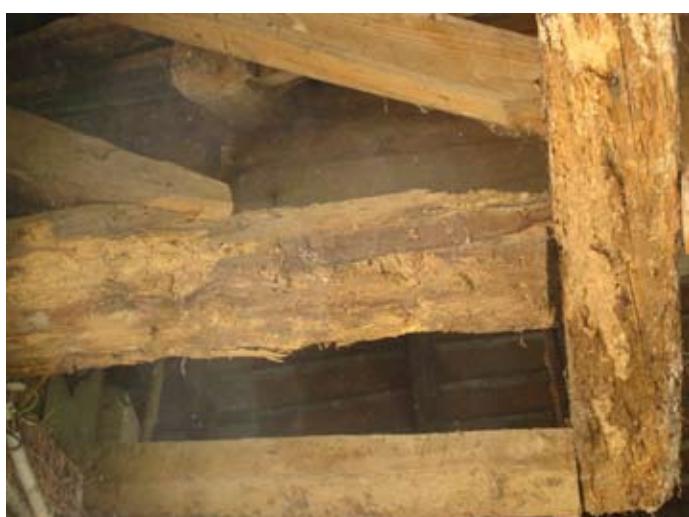
Laubengang Zerstörung im Zeitraffer '14

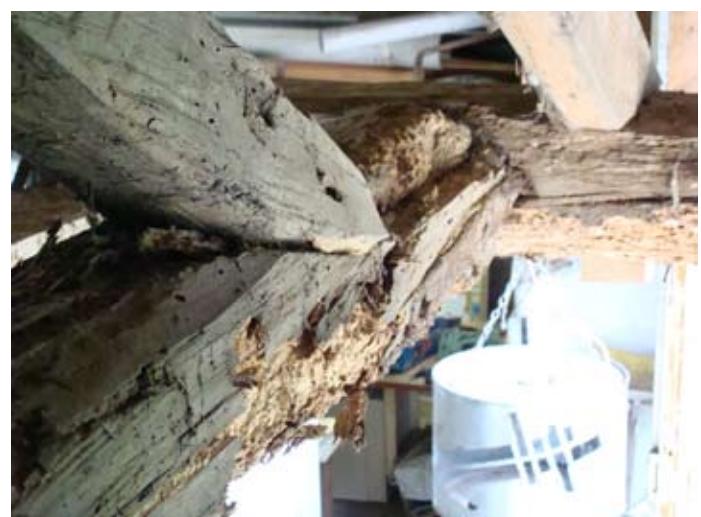
Laubengang Zerstörung im Zeitraffer '14

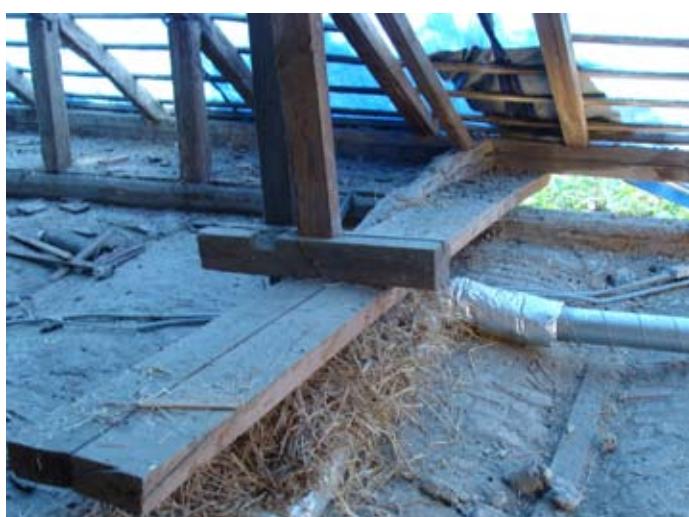
Ende eines Provisoriums 08/2014

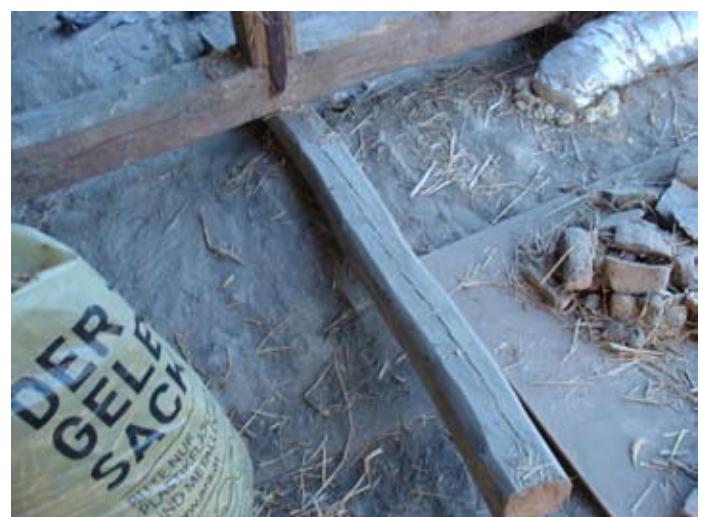
Ende eines Provisoriums, Detail 08/2014

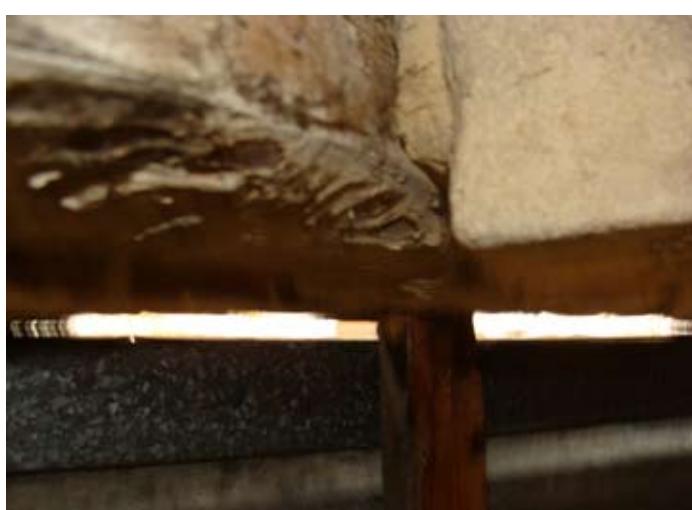
Holzschäden im Detail 08/2014

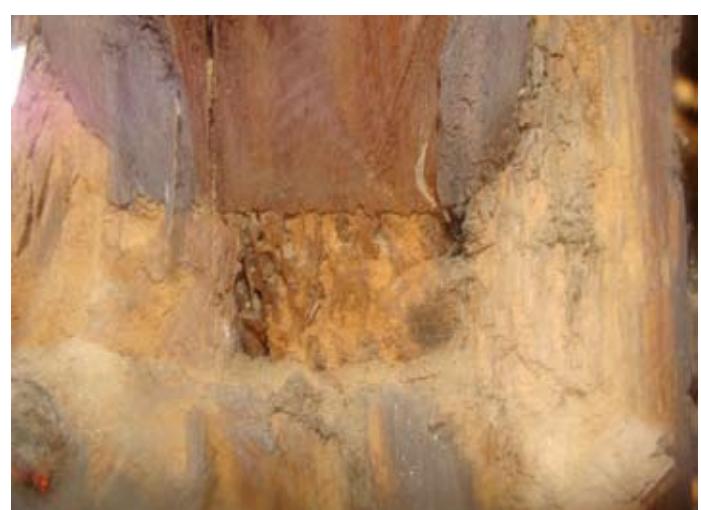
Holzschäden im Detail 08/2014

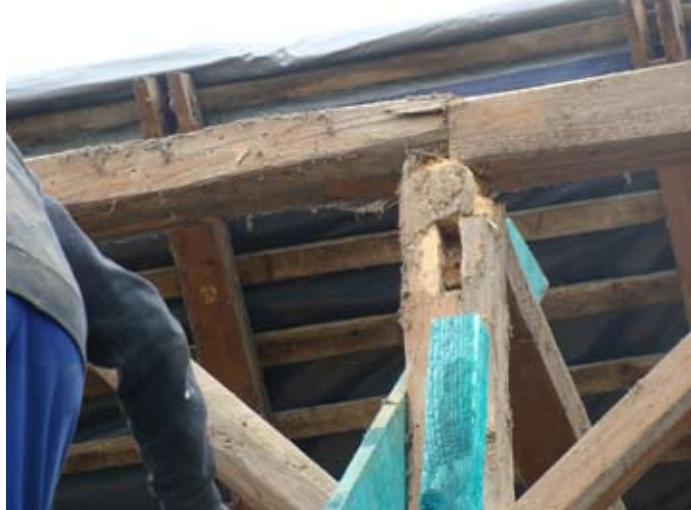
Holzschäden im Detail 08/2014

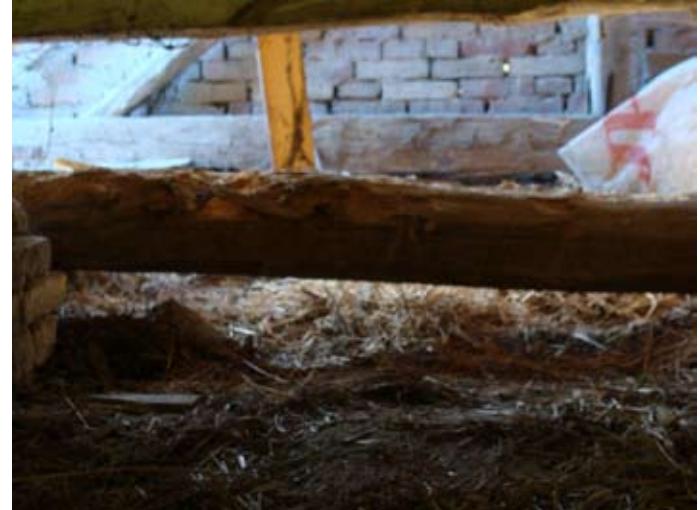
Holzschäden im Detail 08/2014

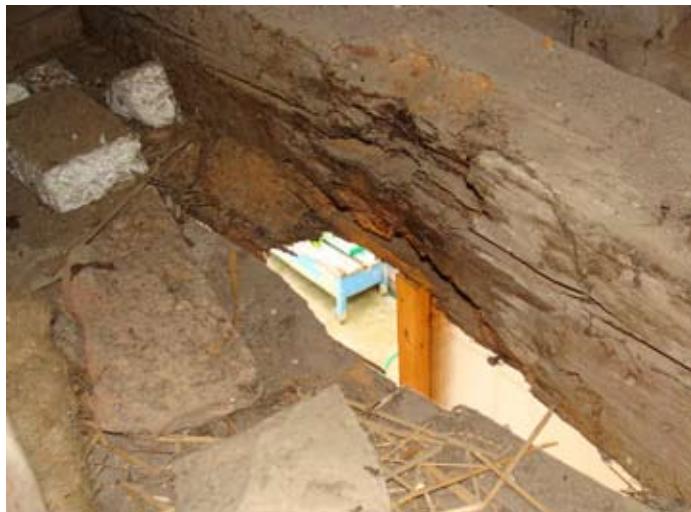
Holzschäden im Detail 08/2014

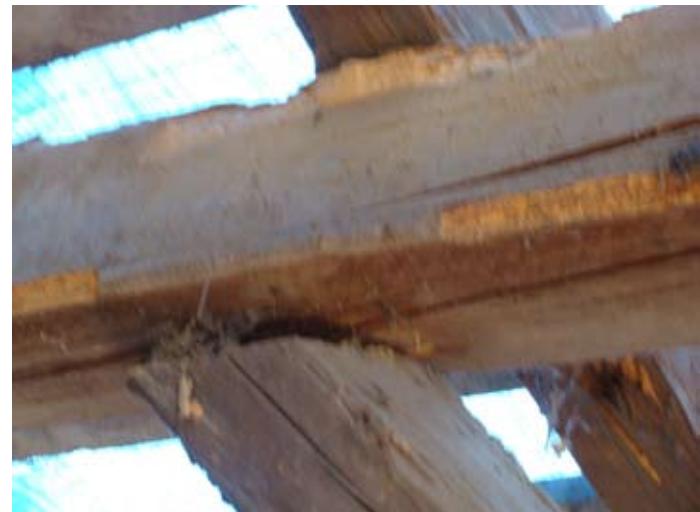
Holzschäden im Detail 08/2014

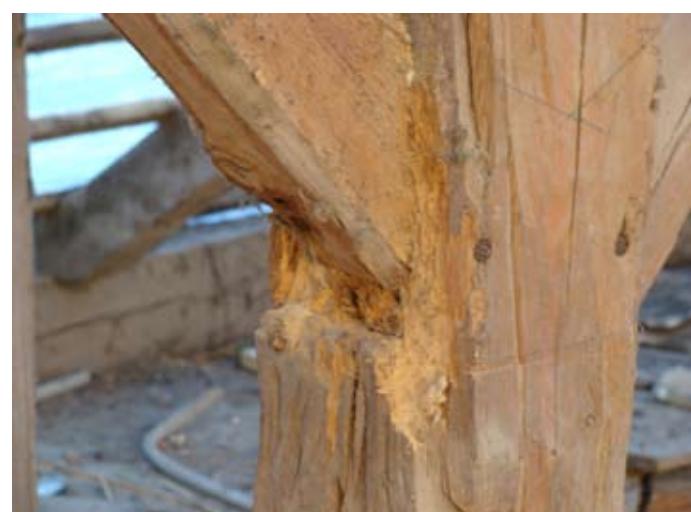
Holzschäden im Detail 08/2014

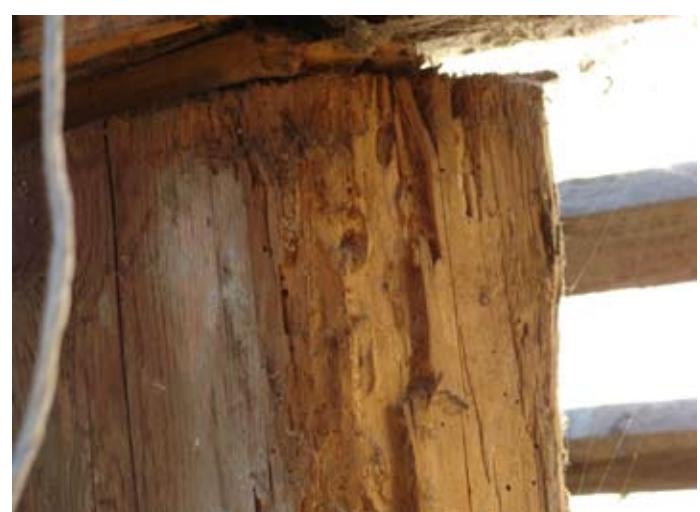
Holzschäden im Detail 08/2014

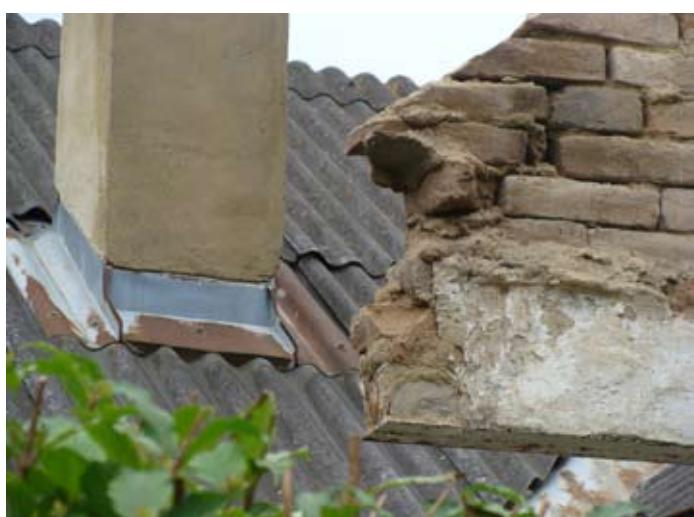
Firstecke fiel der Abdeckung zum Opfer

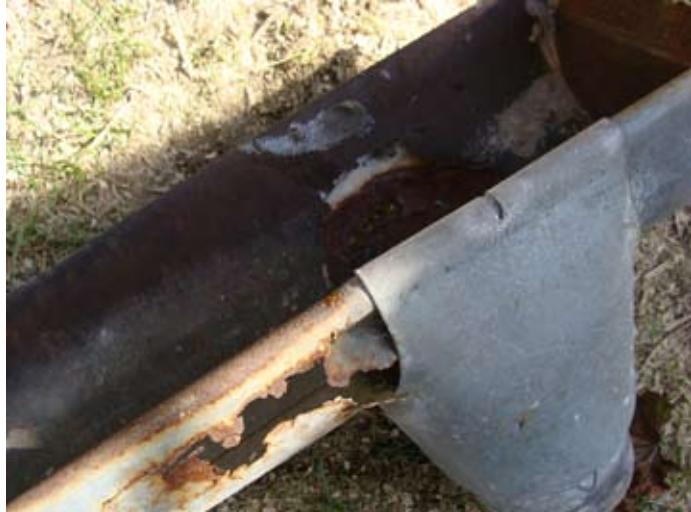
DACH alt - Blech am Ende 08/2014

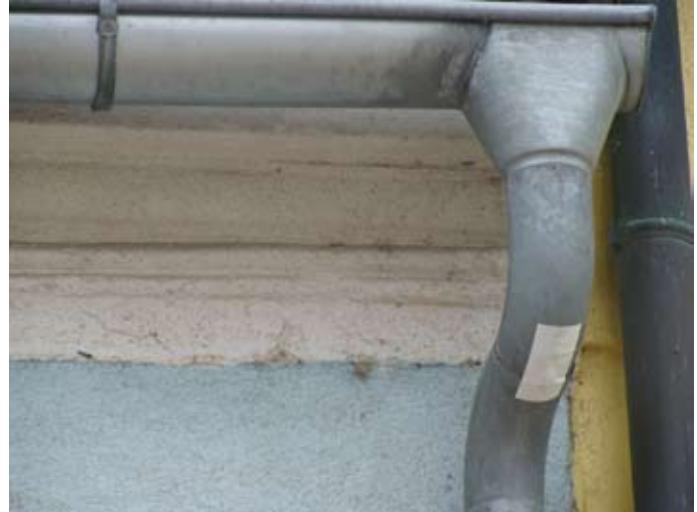
DACH NEU: Unprofessionell geklebtes Leck - Rohr getauscht

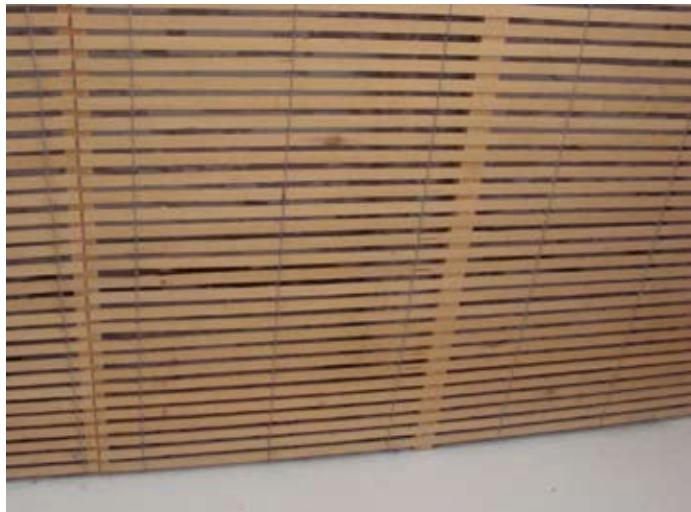
DACH NEU: Wasserschaden unter der hübschen Verlattung sichtbar

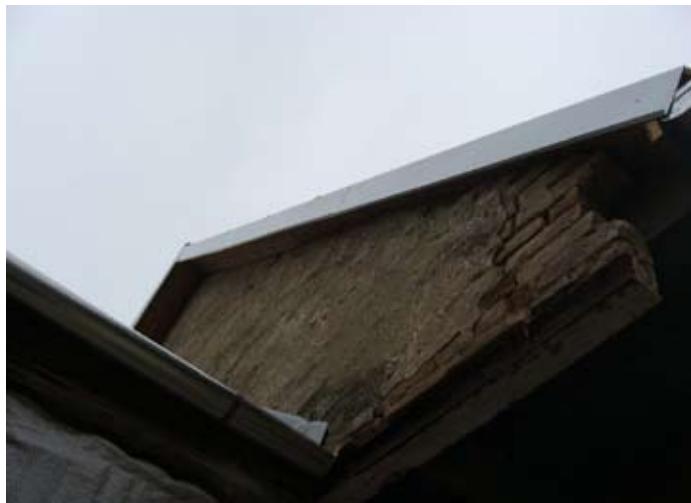
DACH NEU: Giebelwand Küche - Wetter-
schutz - nicht stilecht
