Fehlende/mangelhafte Horizontal-isolierung/Hangdrainage/Feuchte-schäden

Blitzlichter

Schäden innen sichtbar

2013 - 2016

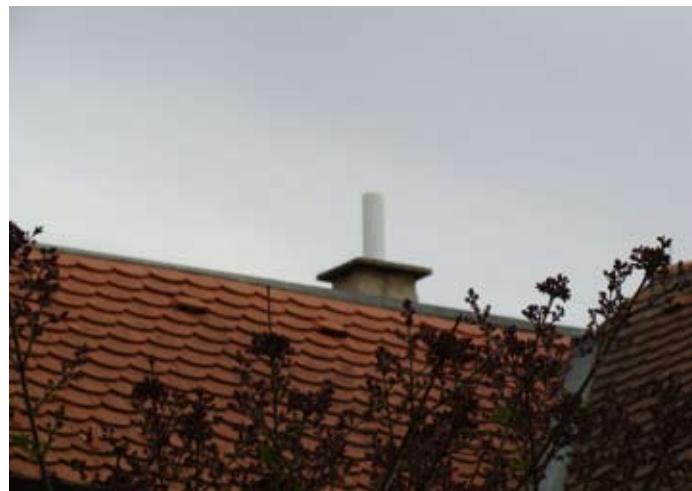
Sämtliche Kamine (4) ohne Dach - Feuchteschäden im Haus durch Nässe (Küche)

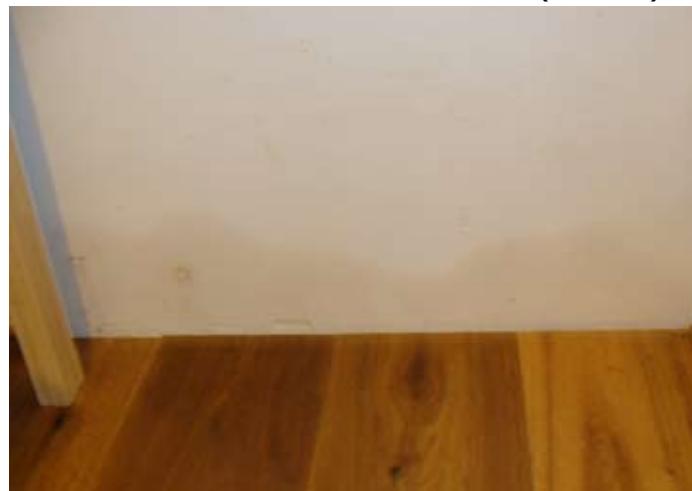
ORT: Speis NEUE Wände - aufsteigende Feuchtigkeit - keine Horizontal-Isolierung

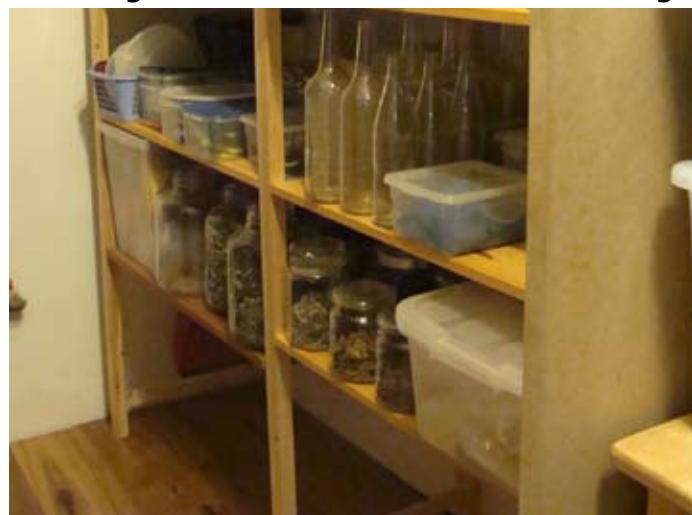
ORT: Speis NEUE Wände - aufsteigende Feuchtigkeit - keine Horizontal-Isolierung

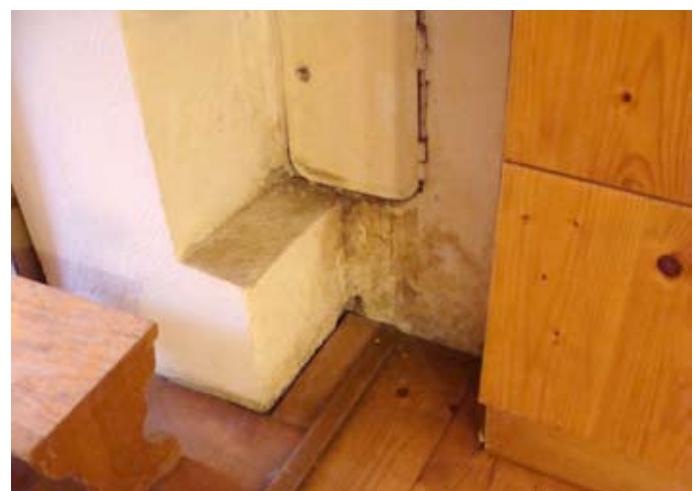
Küche Feuchteschäden: Fehlende Kamin-abdeckung oder Horizontalisolierung?

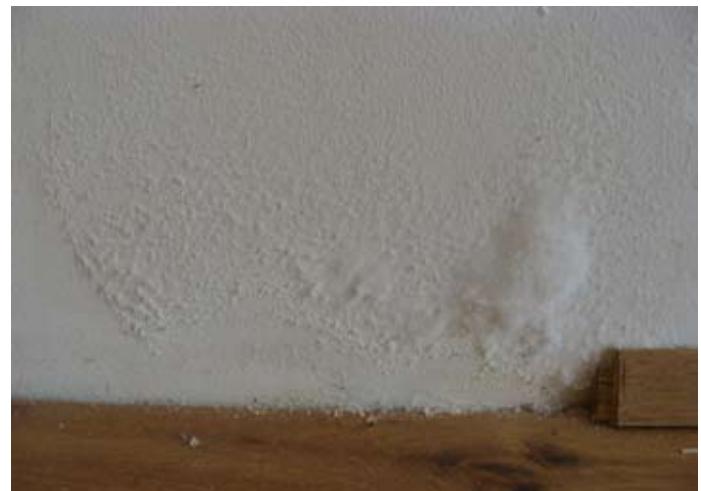
ORT: Speis/Bad, NEUE Wände - Ausblühungen 10/2013

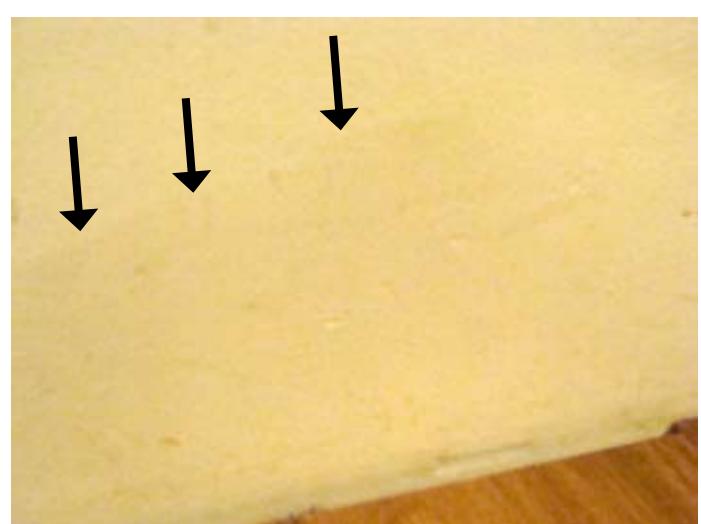
ORT: Speis: Mauerfeuchtepegel Status Quo 18.01.2015

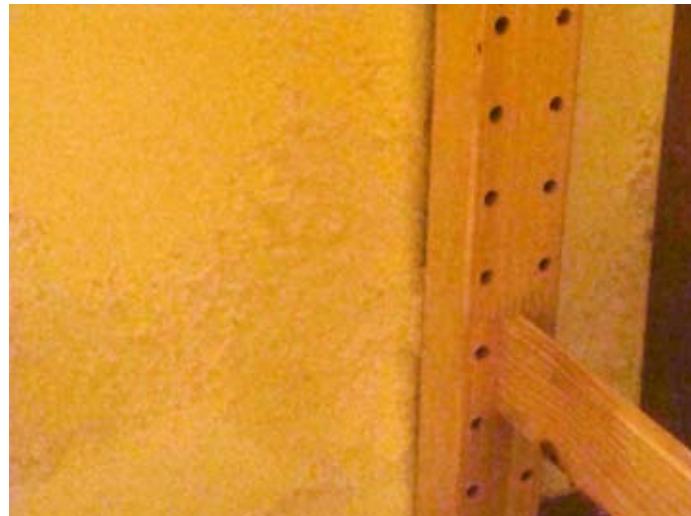
ORT: Speis: Ausblühungen Status Quo
18.01.2015

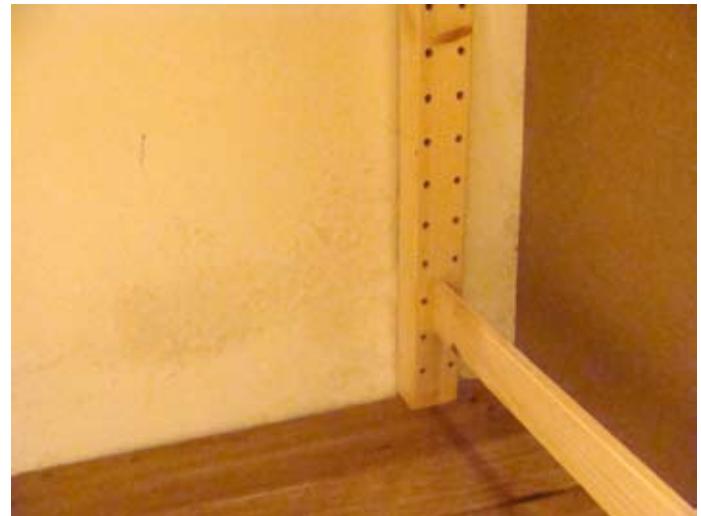
ORT: Speis: Ausblühungen Status Quo
18.01.2015

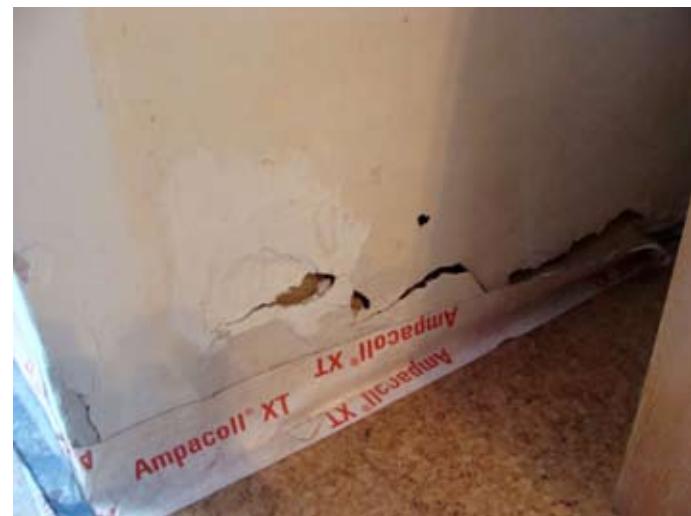
ORT: Ehemaliges Kinderzimmer: N-Front -
Mangelhaft, Fehlerhafte H-Isolierung?

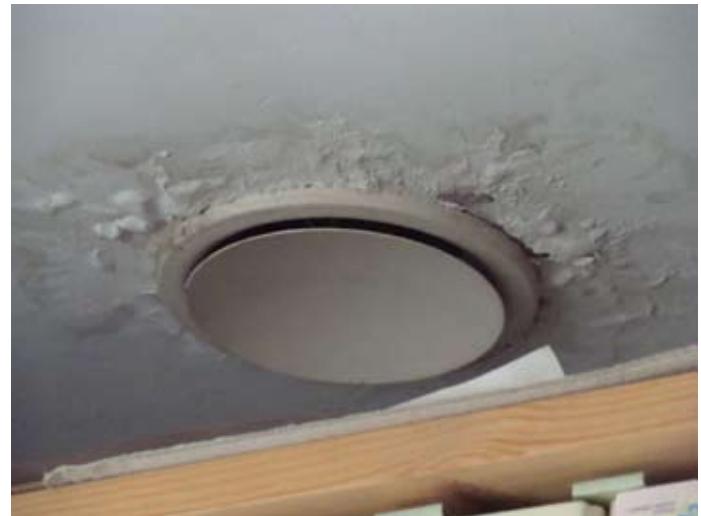
ORT: Ehemaliges Kinderzimmer 2: Kon-
denswasserschaden: Lüftungstilllegung

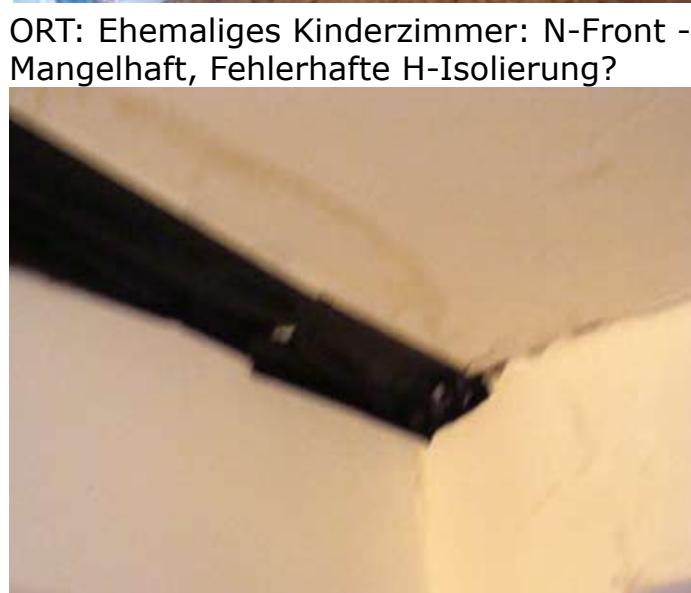
ORT: Küche: Wasserschaden: Dachstoß
undicht

ORT: Küche: Wasserflecken an den Stoß-
kanten der Deckenplatten. Ursache?

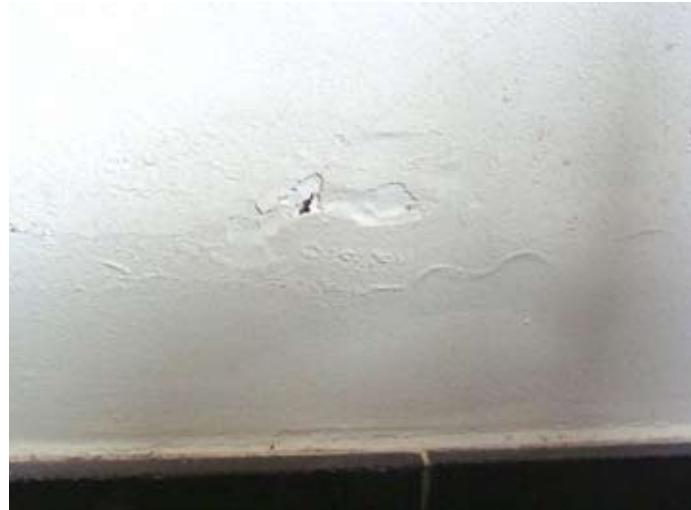
ORT: BAD: Wasserschaden: Fehlende H-Isolierung, Siphon, Waschmaschine

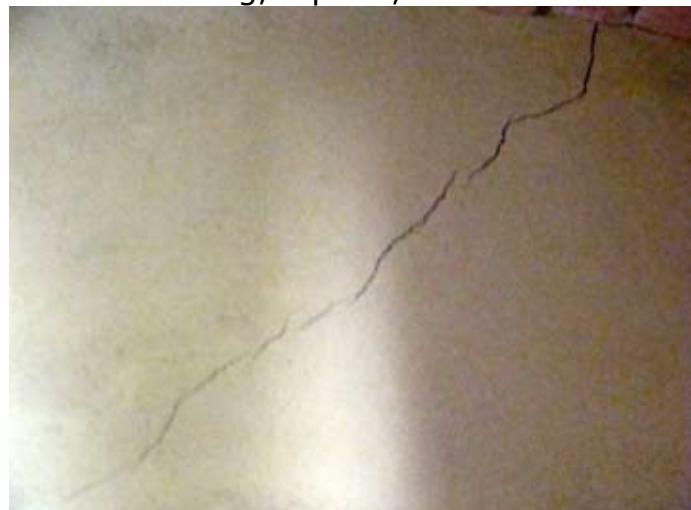
ORT: ehem. Büro - Rissbildung beispielhaft-Setzungen, Tür darunter nur mit Gewalt zu bewegen?

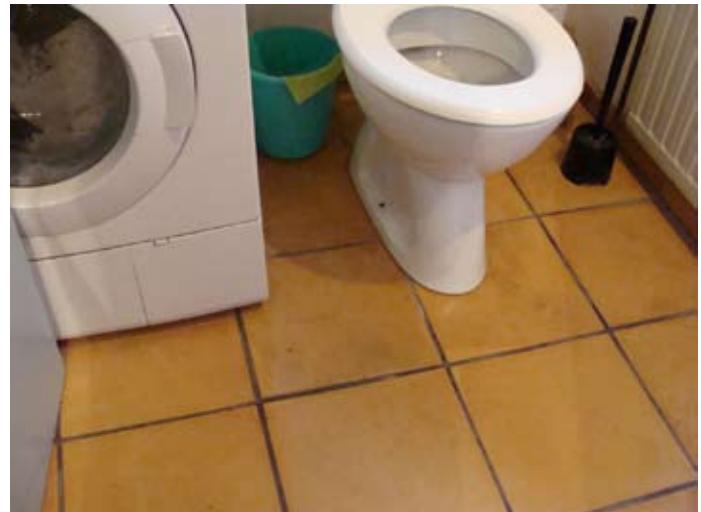
ORT: WC: Wasserschaden: Fehlende H-Isolierung, Siphon, Waschmaschine

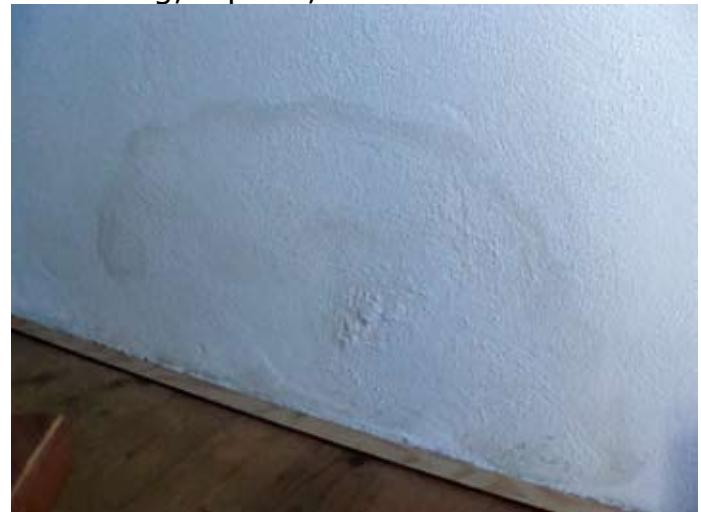
ORT: Ehemaliges Schlafzimmer - trotz Hinterlüftung von 3cm Schimmelbildung

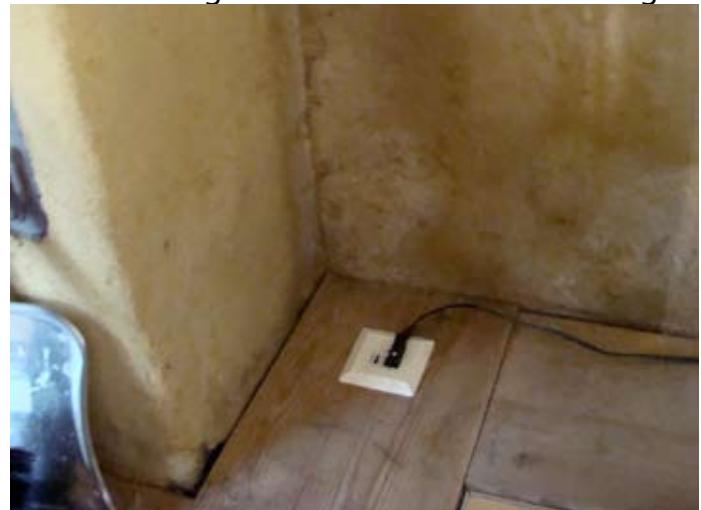
ORT: Ehem. Büro - Feuchteschäden: S-Seite, Ecke Kamin

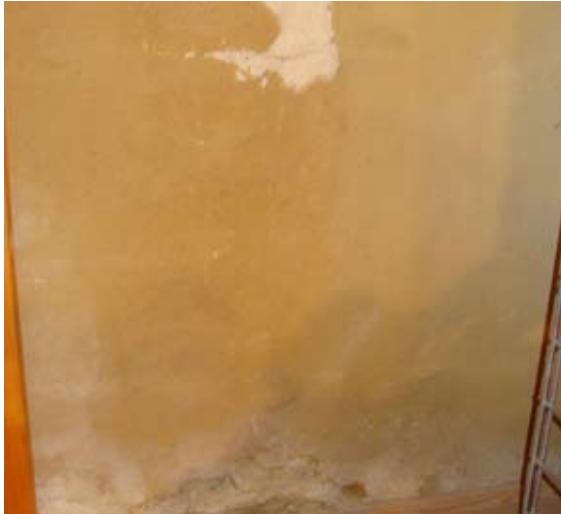
ORT: Ehem. Büro - Feuchteschäden: S-
Seite

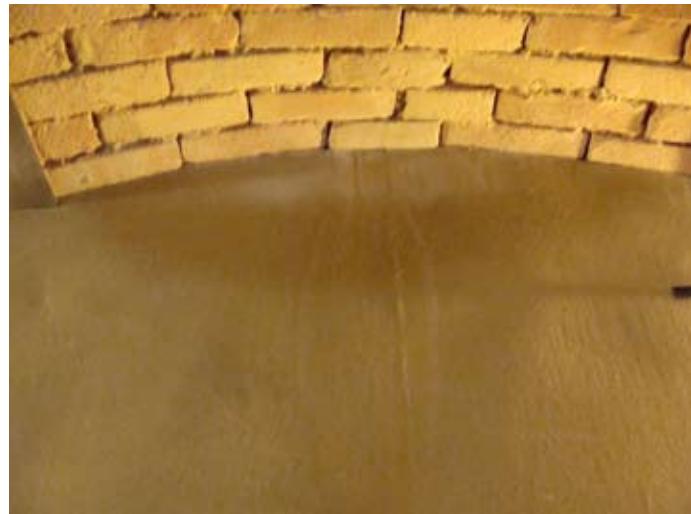
ORT: Ehem. Büro - Feuchteschäden: W-
Seite, Dach undicht 2

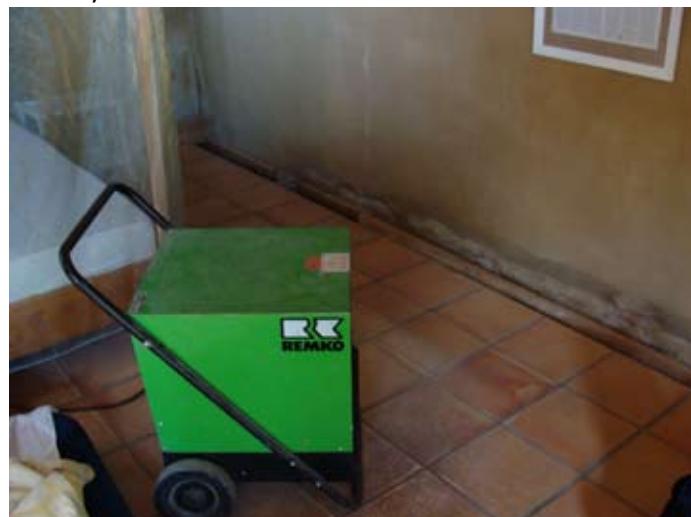
ORT: ehem. Büro - Starkregenereignis:
Wasserschaden 3, N-Seite

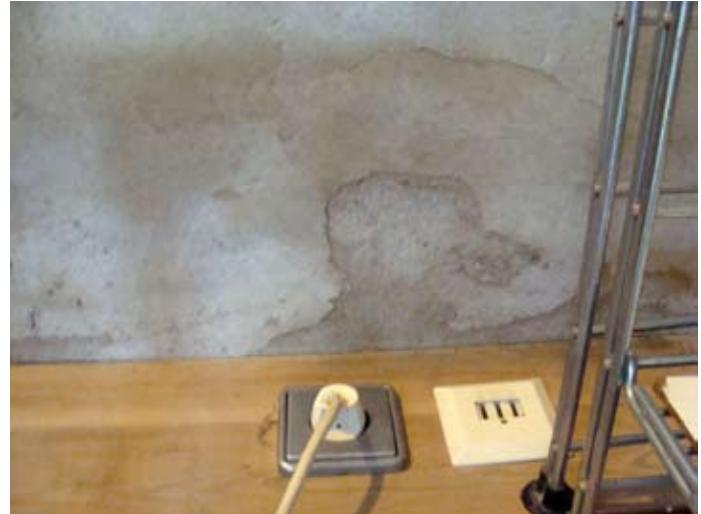
ORT: Ehem. Büro - Feuchteschäden: W-
Seite, Ecke Nord

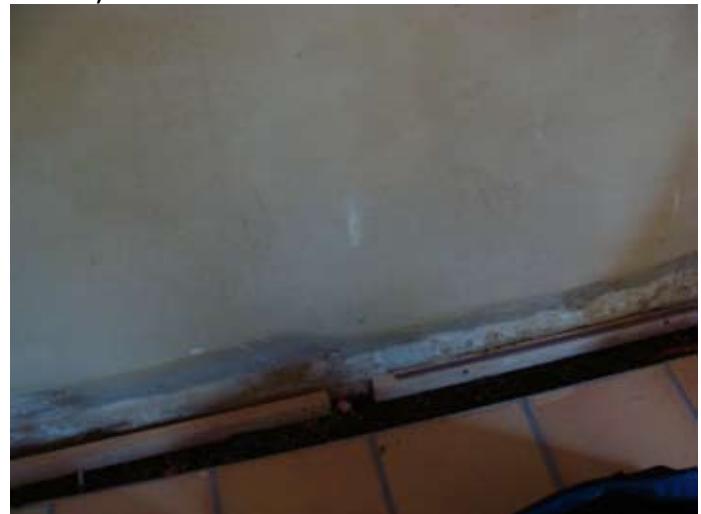
ORT: Ehem. Büro - Feuchteschäden: N-
Seite, Putz durchgeschnitten 2014 vor 07

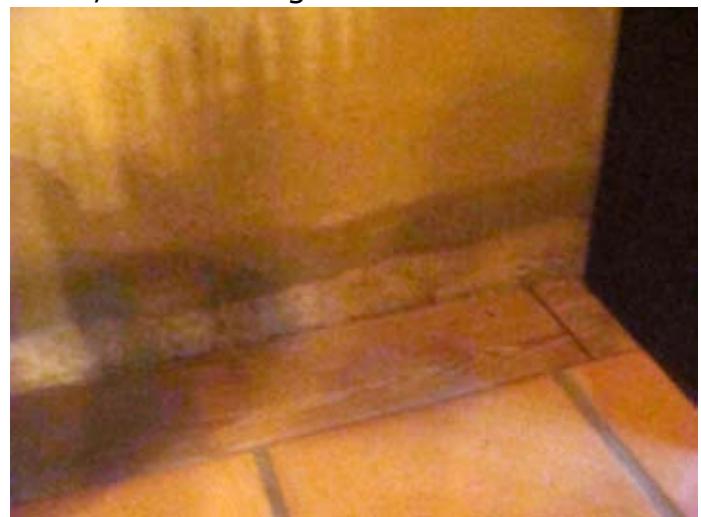
ORT: Ehem. Büro - Feuchteschäden: O-
Seite, N-Ecke + Starkregenereignis

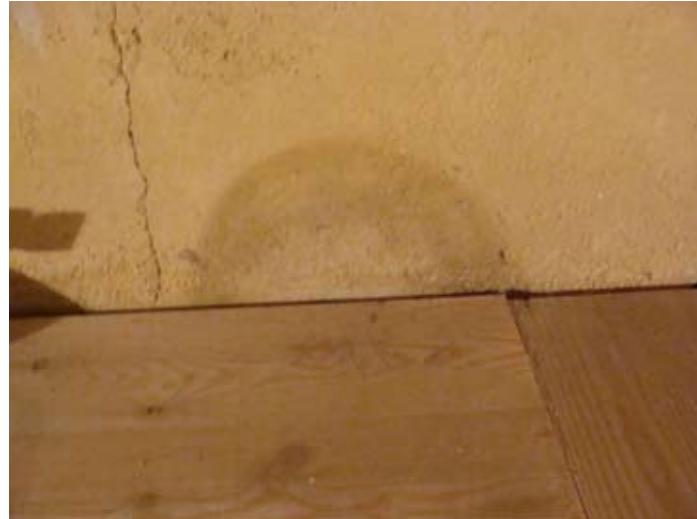
ORT: Ehem. Büro - Feuchteschäden: O-
Seite, S-Ecke

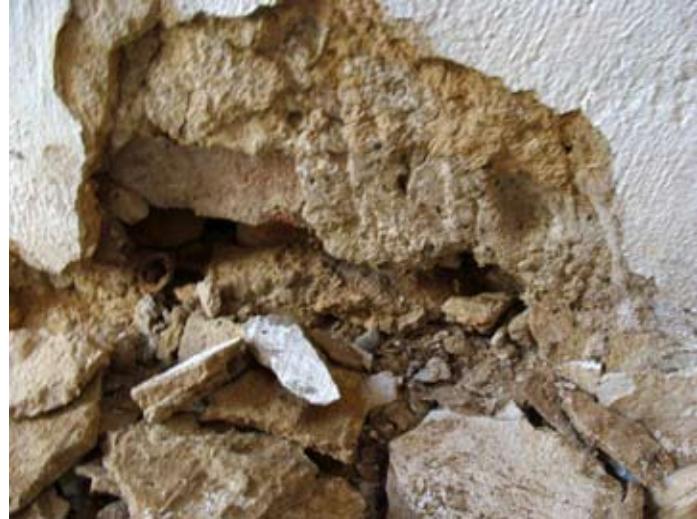
ORT: Abstellraum zukünftige Küche II: S-
Seite: Boden 2013 durchnässt

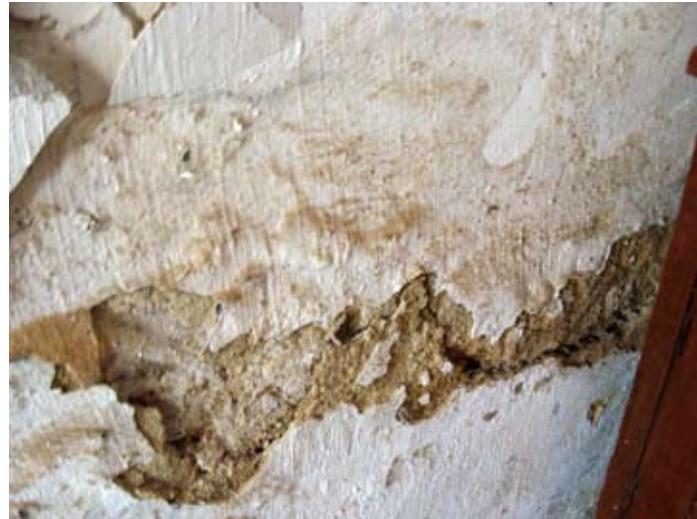
ORT: Abstellraum zukünftige Küche II: S-
Seite: 2014 zur Lüftung integriert

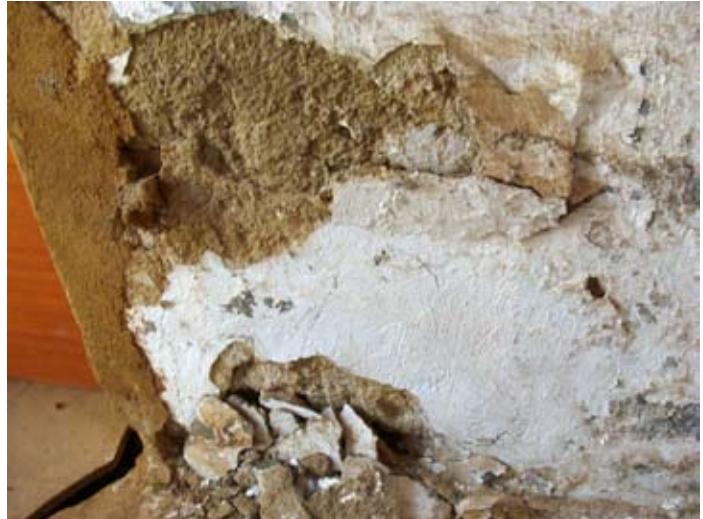
ORT: Abstellraum zukünftige Küche II: S-
Seite Mauerschäden zum ehem. Büro hin

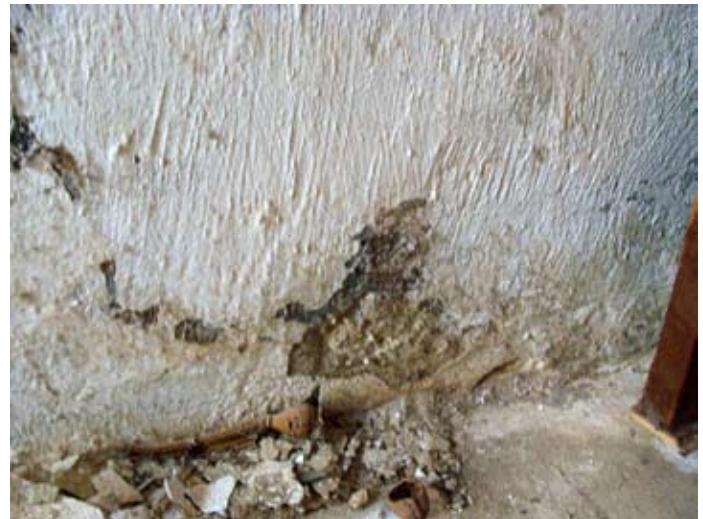
ORT: Abstellraum zukünftige Küche II: S-
Seite: 2014 Starkregenereignis-Schaden

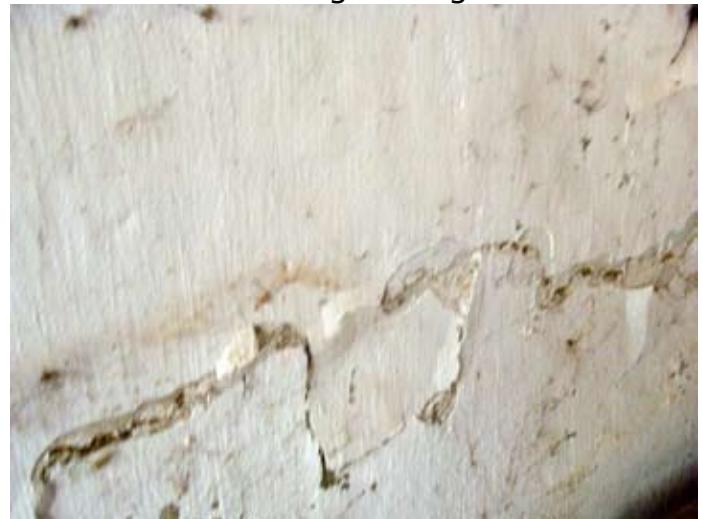
ORT: Abstellraum zukünftige Küche II: S-
Seite: seit 2014 höhere Grundtemperatur

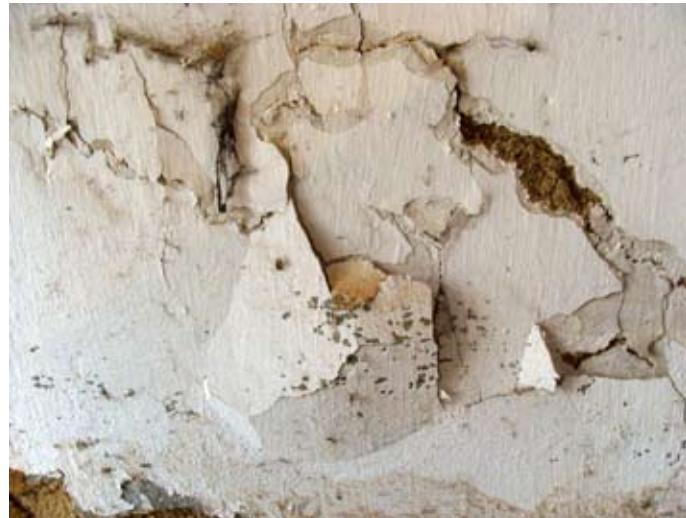
ORT: Abstellraum zukünftige Küche II: S-
Seite: Raum trocknet merklich seit 2014

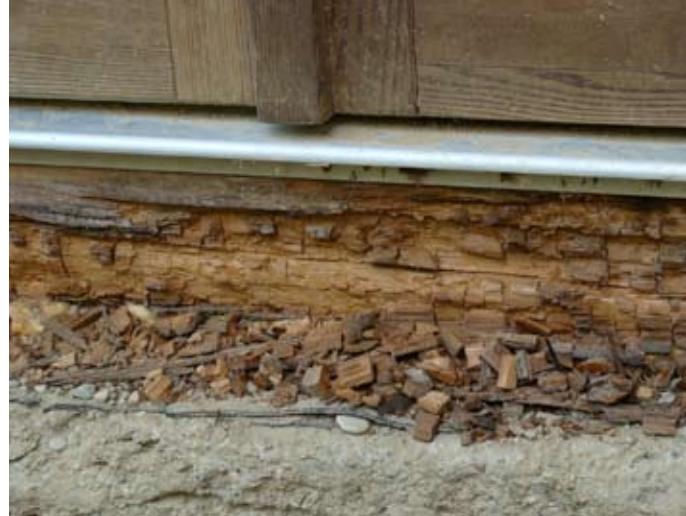
ORT: Abstellraum zukünftige Küche II: O-
Seite Holzsockel zerstört 07/2015

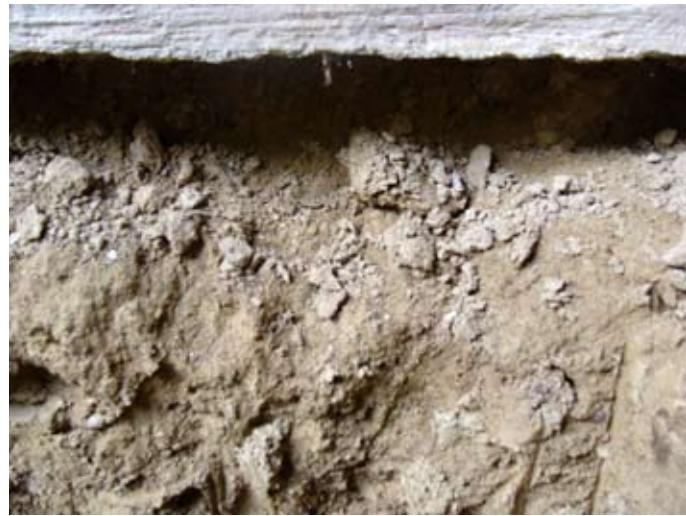
ORT: Heizraumbereich - ohne Horizontali-
solierung: 2015 belüftet

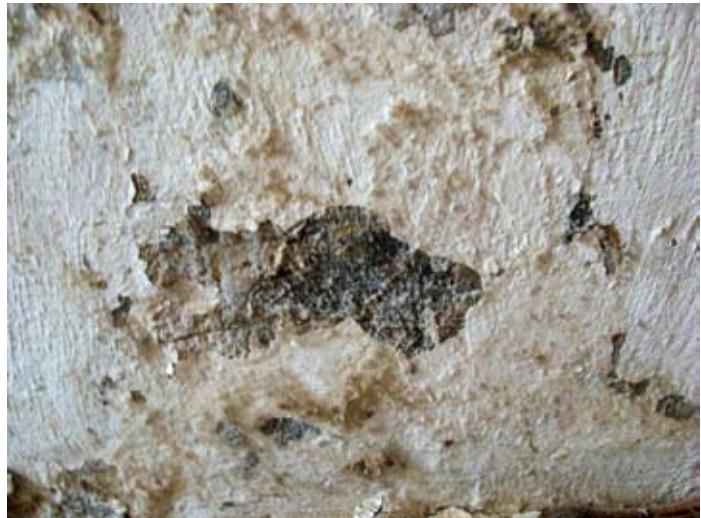
ORT: Abstellraum z. Küche II: S-Seite:
Wände Sanierung e. Büro jetzt denkbar?

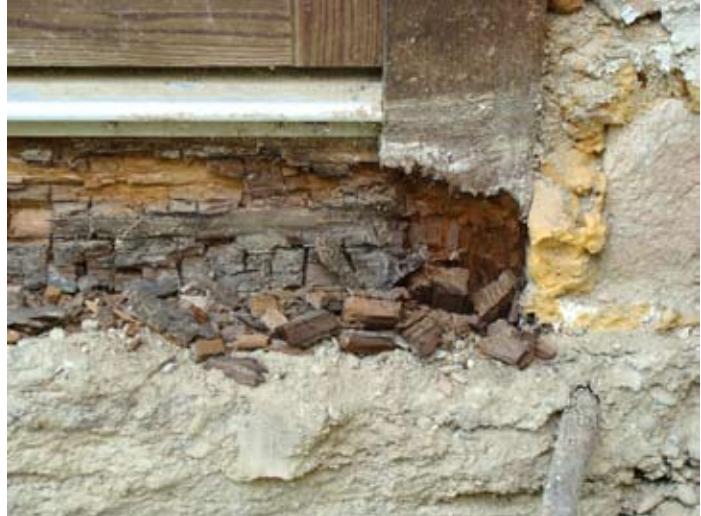
ORT: Abstellraum zukünftige Küche II: O-
Seite Holzsockel zerstört 07/2015

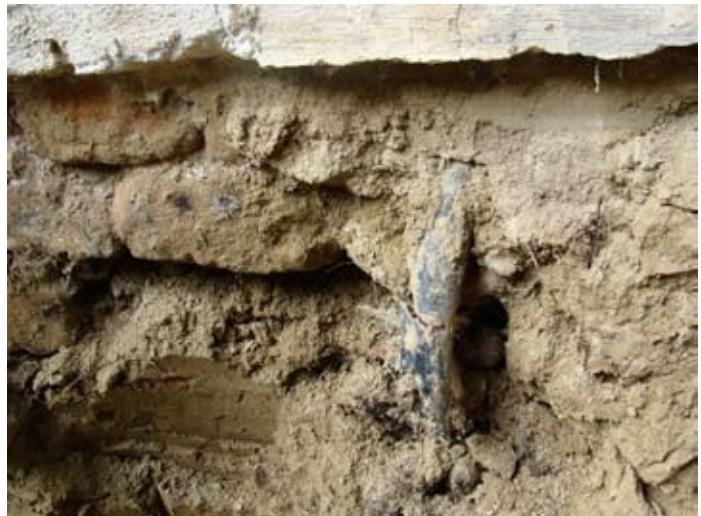
ORT: Heizraumbereich - ohne Horizontali-
solierung: 2015 belüftet

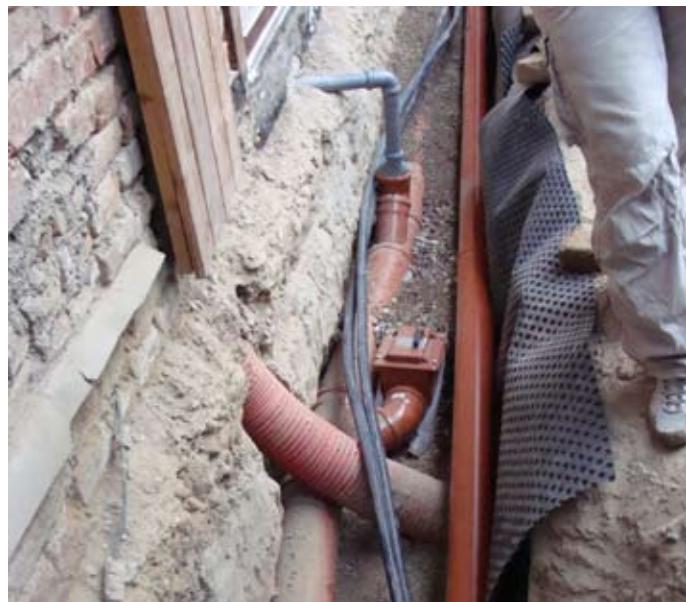
ORT: O-Front Innenhof:
Horizontalisolierung weitgehend über
Niveau. Bitumen brüchig durch UV und
Witterungseinflüsse, fehlende Dämmung
über JAHRE. Stellenweise falscher Putz
(Zement), Hohlräume durch die Wand bis
ins Hausinnere-Ungeziefer/Wasserzugang:
Festgehalten: 08-09/2014 & 07/2015
Holzelemente durch Metall gegen Erd-
feuchte geschützt: Fa. Arnauer, Tischlerei
2015

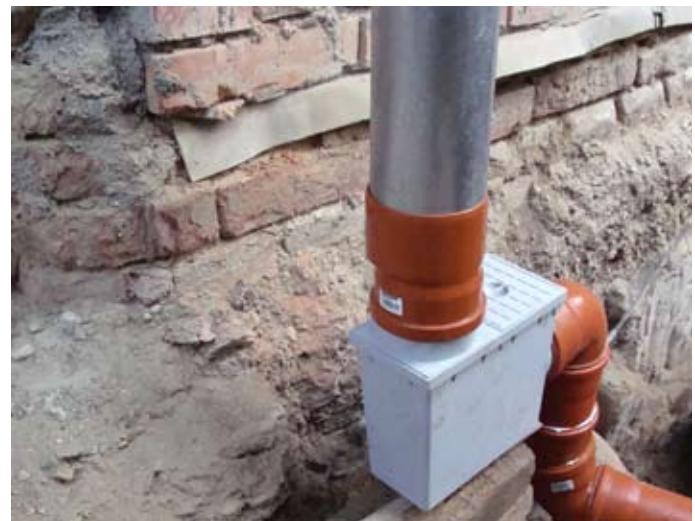
ORT: O-Front - Horizontalisolierung Bitu-
menbahn über Niveau

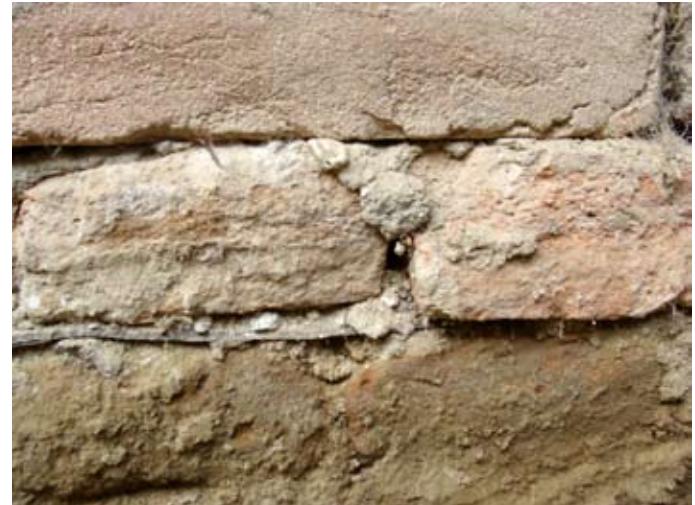
ORT: O-Front - Horizontalisolierung mit
Bitumenbahnen im Mauerwerk

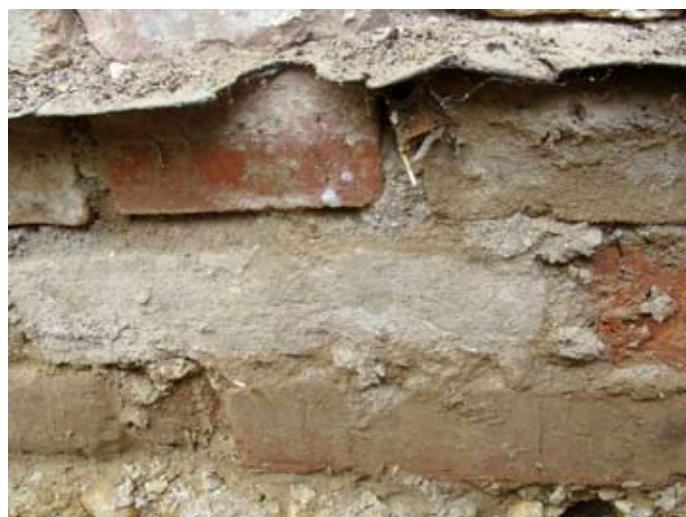
ORT: O-Front - Horizontalisolierung 2-3
Ziegel Abstand zum Erdreich (Fundament)

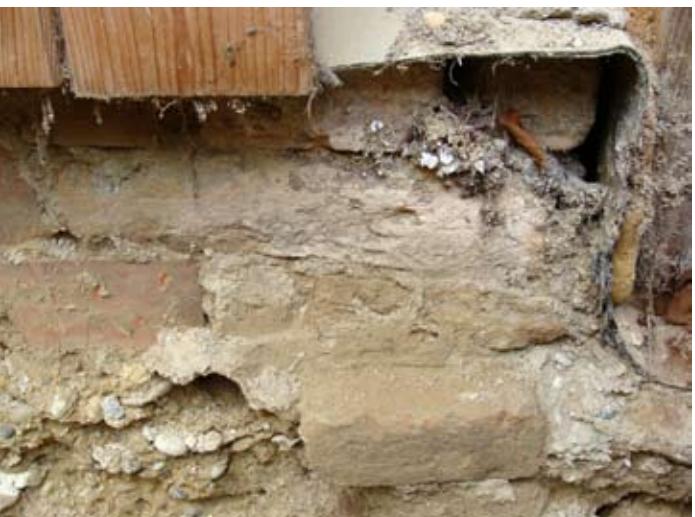
ORT: O-Front: Bitumenisolierung im Tür-
bereich, Abstellraum - Detail

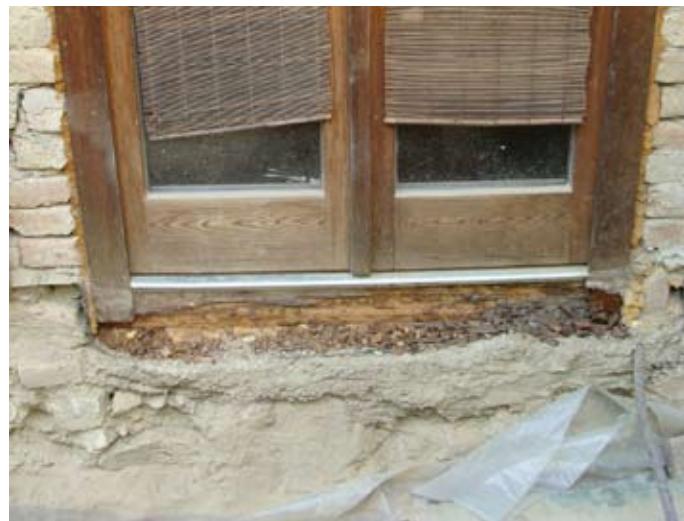
ORT: O-Front - Horizontalisolierung Tür Abstellraum - Bitumenmatte abgesenkt

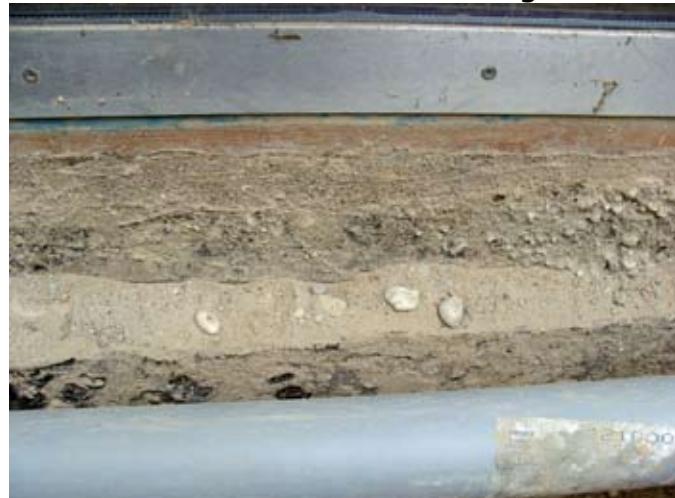
ORT: O-Front - Horizontalisolierung mit Bitumenanstrich Holzglasfront

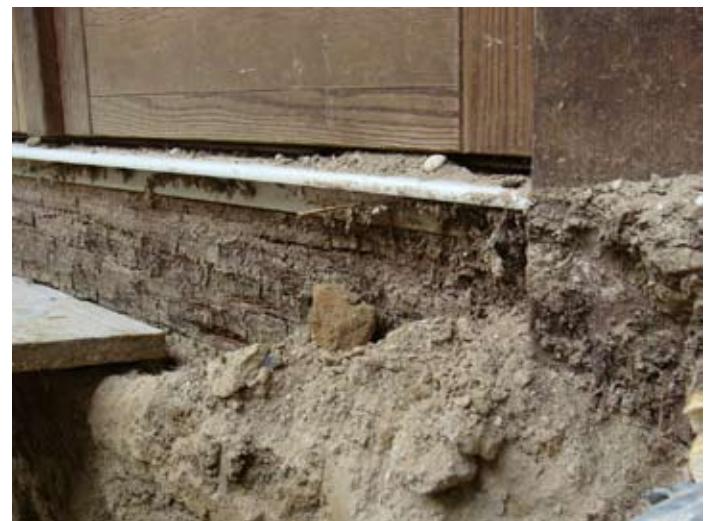
ORT: O-Front - Horizontalisolierung Türbereich N im Detail - unzureichend

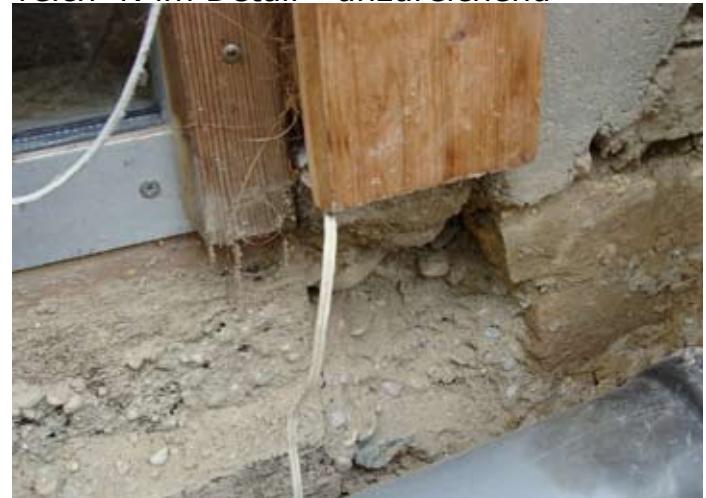
ORT: O-Front - Mangelhafter Anschluss z. Mauerwerk: Ungeziefer/Wasserzugang

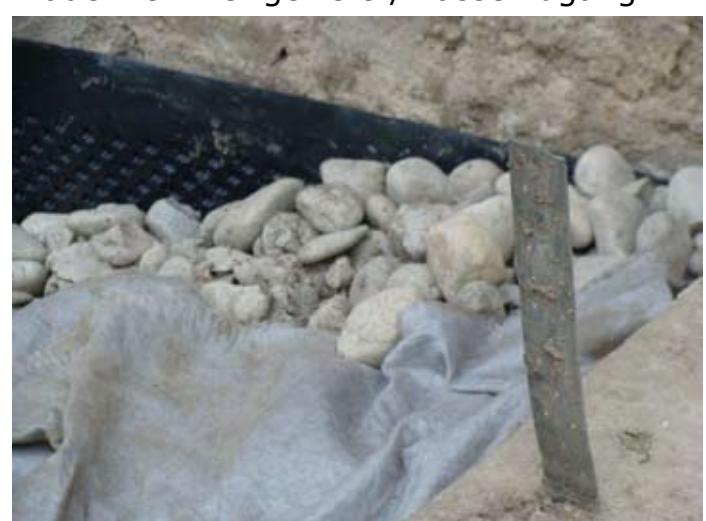
ORT: N-Front - Drainage zum Hang wurde fast völlig ignoriert bis 2014.
