Kanalisation/Hangdrainage NEU

Blitzlichter

2015-2016

Bauberatung/begleitung NEU 2015:

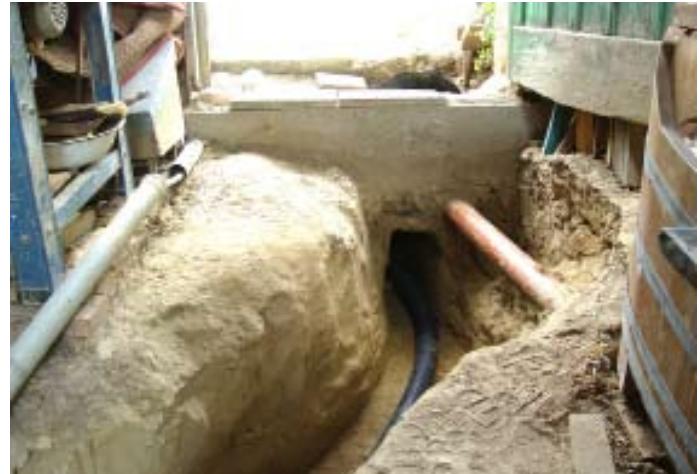
ALT: Drainage-Ableitung 50 cm unter Niveau - weit über Hausniveau führte in die Senk/Sickergrube ?

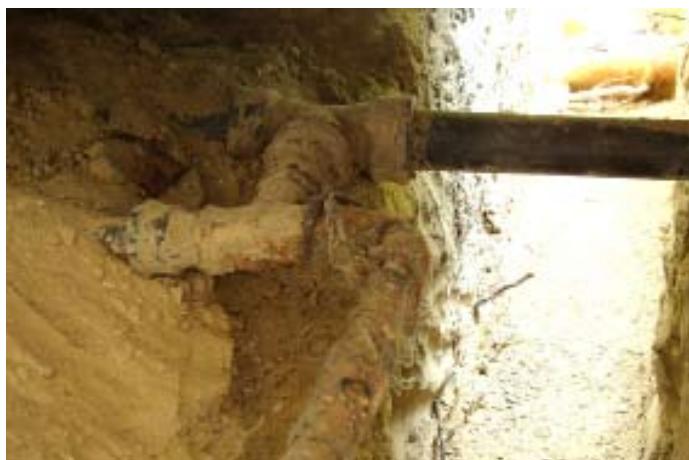
ALT: Wasserleitung - DIREKT unter Niveau. Wohin? ORT: Zwischen Küche 2 und Heizraum

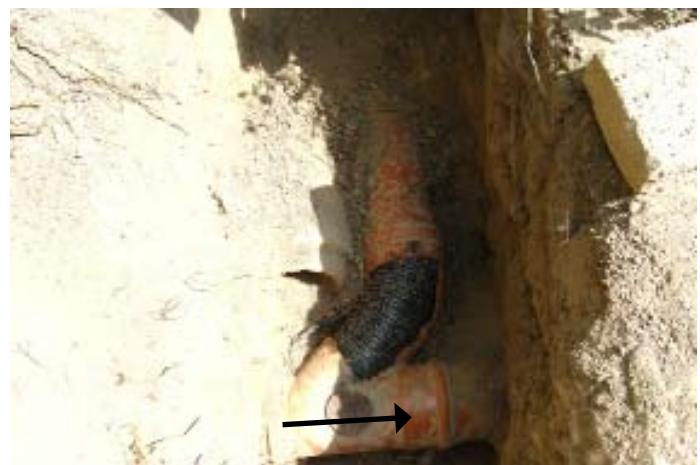
ALT: Regenrohrweiche entgegen der Fließrichtung eingebaut. ORT: Ablauf vor der Werkstatt.

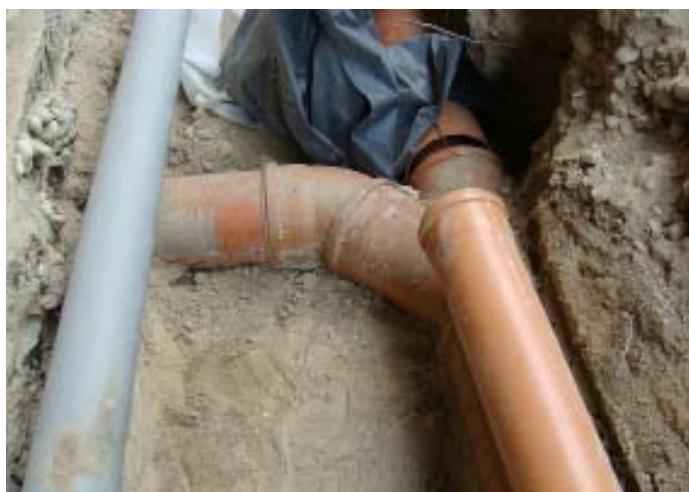
ALT: Regenrohr (grau) setzt sich knapp 20 cm unter Niveau in Kleingartendimension fort

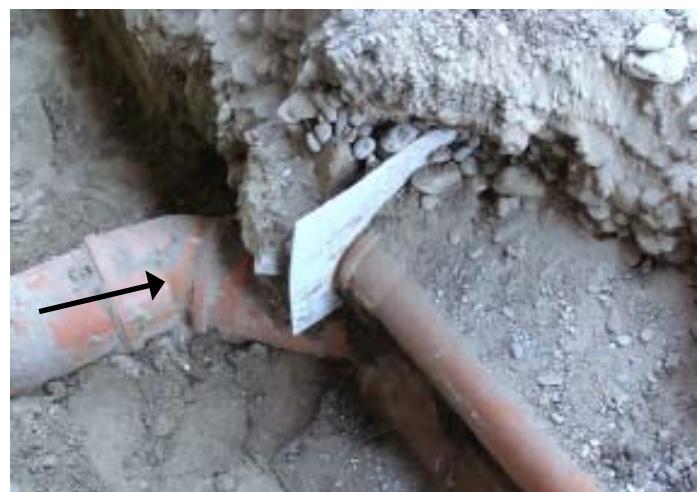
ALT: Abwasserkanal 2 knapp 50 cm unter Niveau, Gefälle wird angzweifeln, da keine Wasserprobe außer Haus ankommt

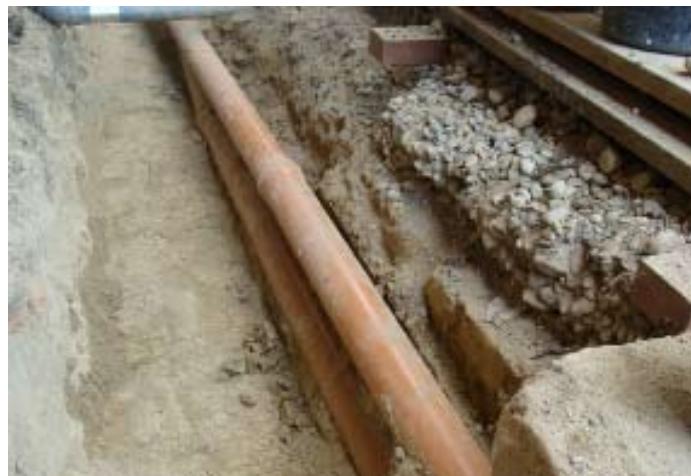
ALT: Endogenes Regenrohr? knapp 20 cm unter Niveau.

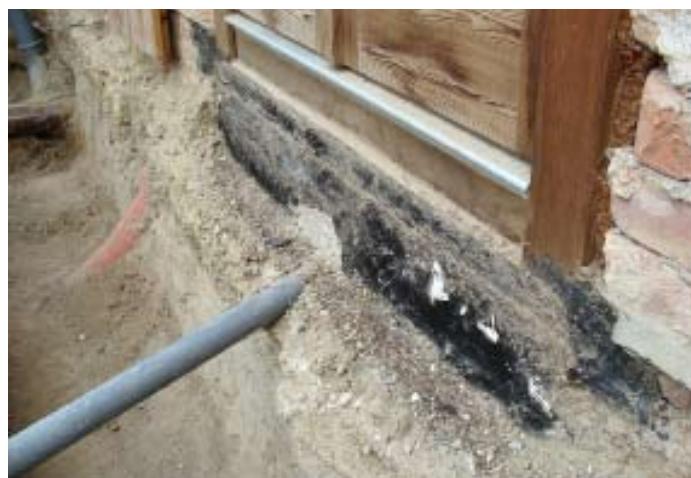
ALT: Kondenswasser vom Lüftungsgerät - Ablauf zur Sicker/Senkgrube Anschluss 2001

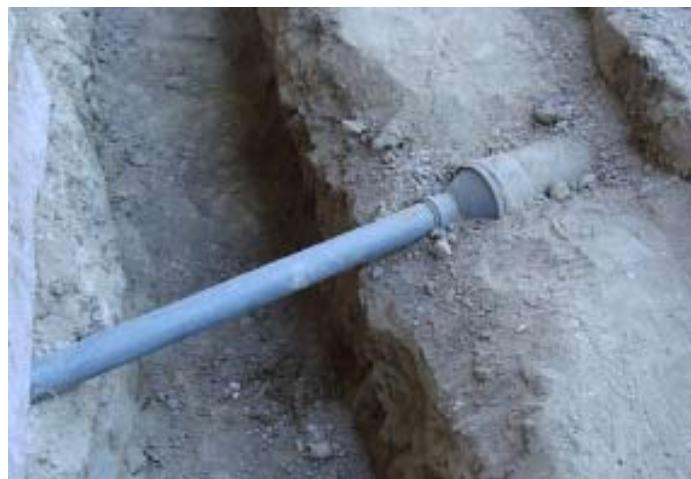
ALT: Kondenswasser vom Lüftungsgerät Anschluss an Abfluss-System Sicker/Senkgrube 2001 direkt unter Pflasterung

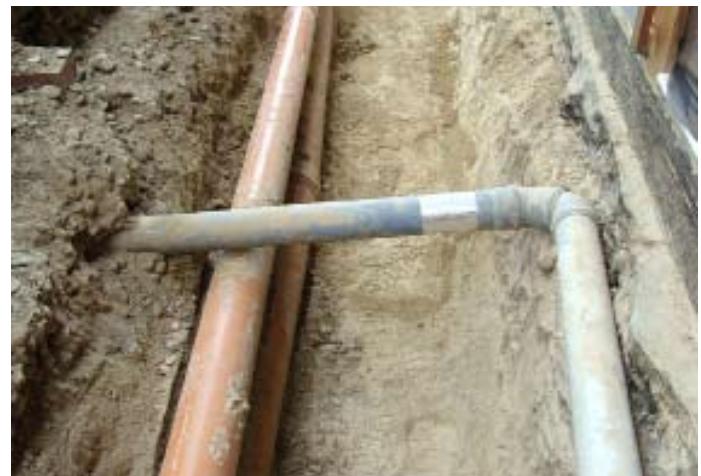
ALT: Regenrohr in Kleingartendimension für 120 m² auf ca. 20 cm unter Niveau entdeckt.

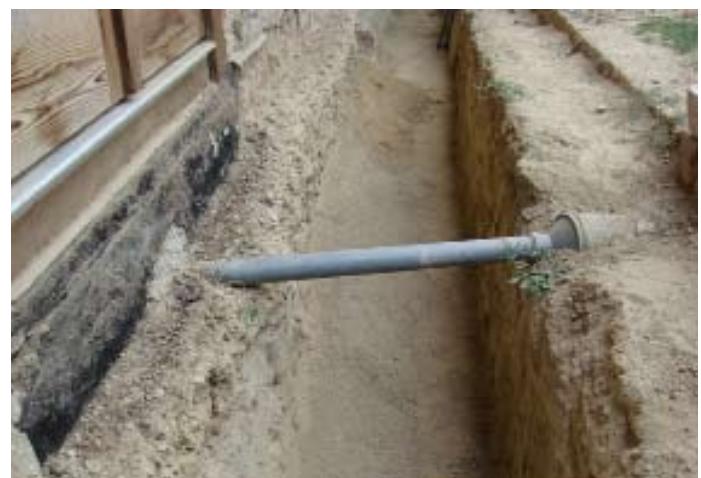
ALT- Kondenswasser vom Lüftungsgerät Ablauf direkt unter der Pflasterung verlaufend

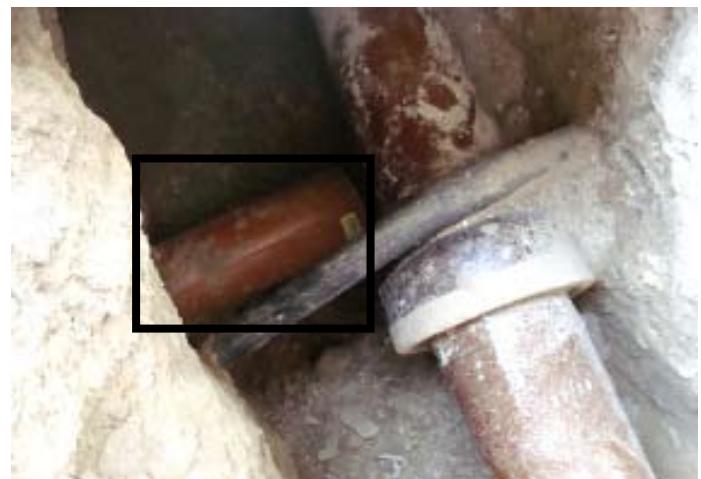
ALT: Endogenes Rohr (100) Zweck? entdeckt

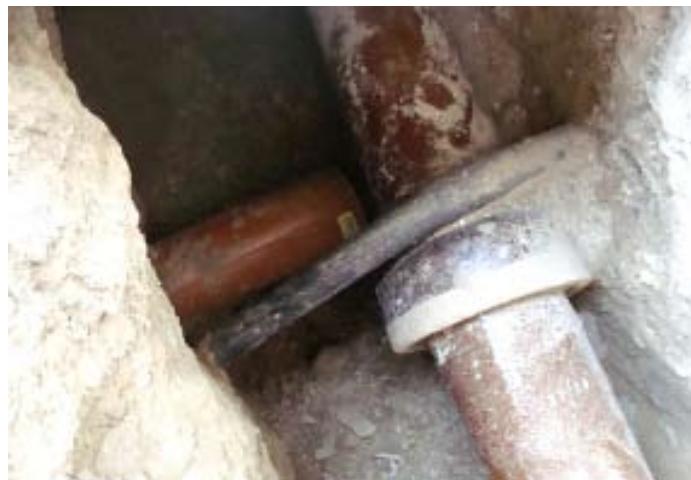
ALT: Steingutabwasserkanal - ORT: Anschluss WC: Gefälle ZUM HAUS! Dicke Ablagerungen im Inneren gefunden

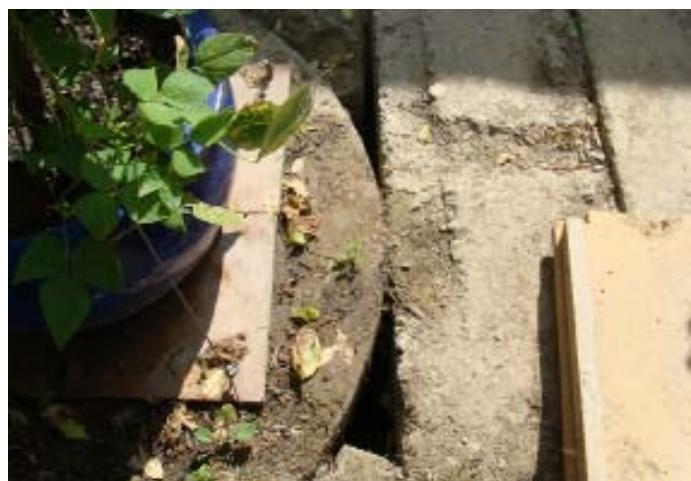
ALT: Senk/Sickergrube - als Regenwassersammelstelle - Zisterne geplant

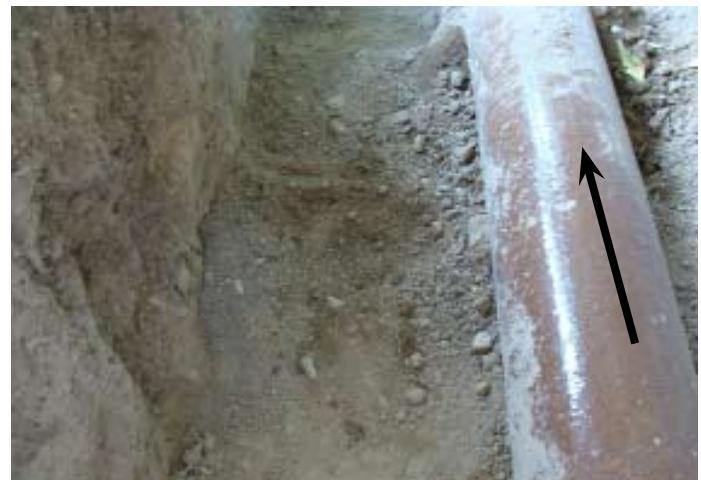
ALT: Steingutabwasserkanal mit kaum Gefälle. Innen bereits dick beschichtet durch den laufenden Rückstau

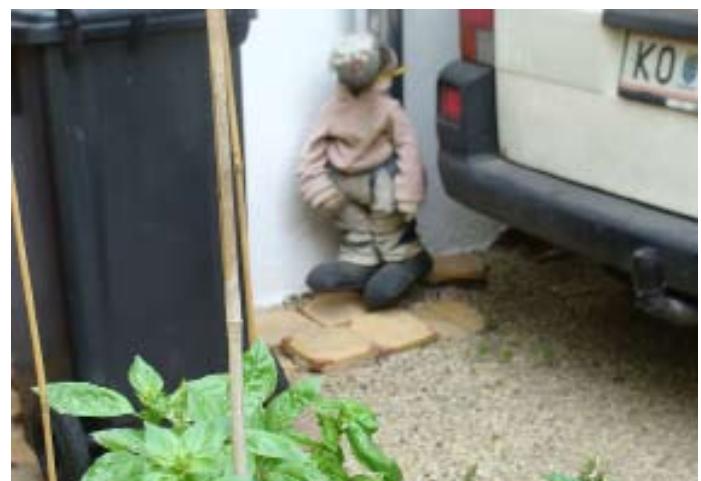
ALT: Regenabfluss S-Dach, Innenhof - Ablauf noch ungeklärt.

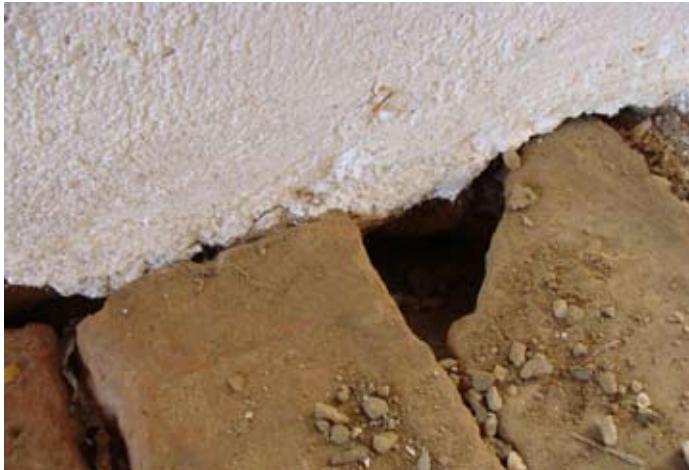
Unterspülung der Ziegel links vorne Wand Stephan lassen Schlimmes befürchten. Ziegel werden zum Trocknen entfernt.

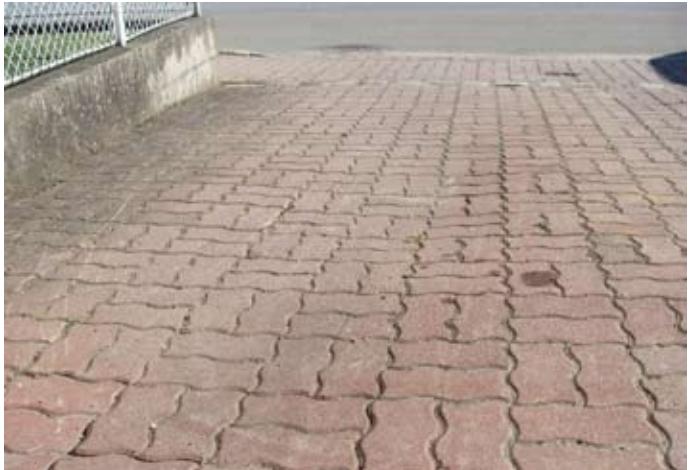
Im Vorplatz ebenfalls leichte Absenkung. Die Freilegung der Einfahrt ergibt jedoch keinen Hinweis auf einen Wasserschaden.

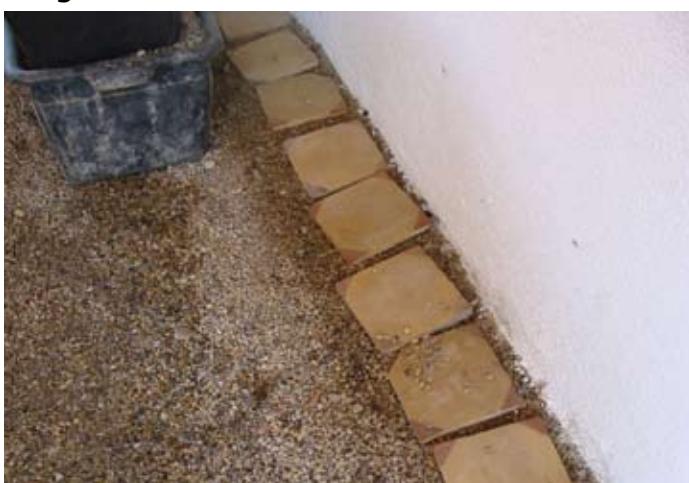
Feuchtigkeit entlang Wand Stephan zeichnet sich ab. Grund: Regenwasser über springt bei Starkregen. Spritzschutz fehlt.

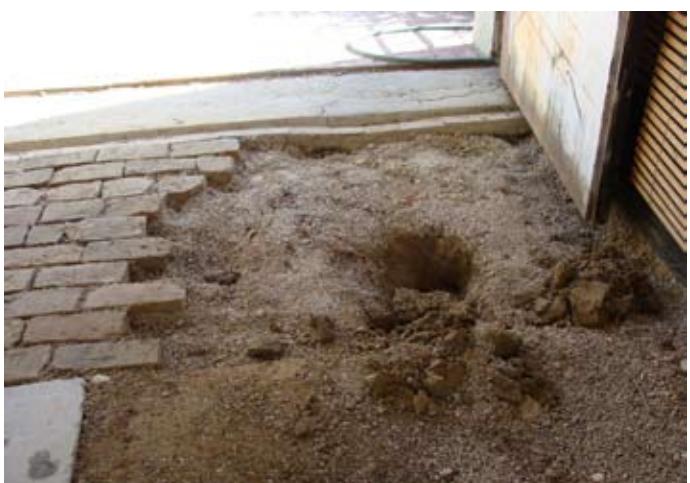
Bauschutt entlang des Abwasserkanals setzt sich durch die Unterspülung. Einfahrt nicht mehr befahrbar.

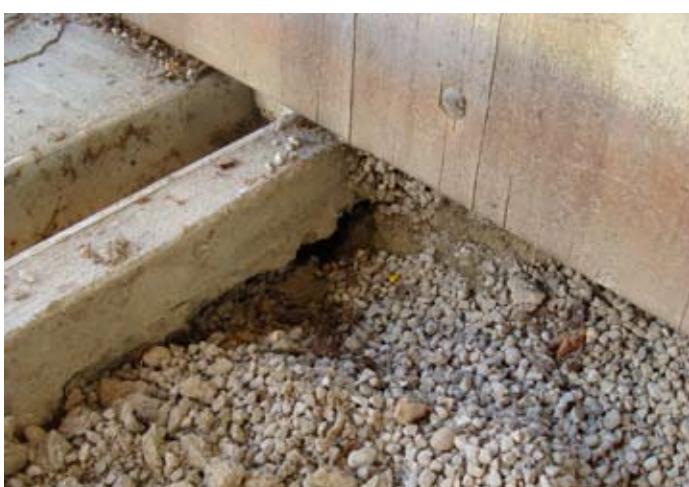
Unterspülung führt bis zur Dämmung, dahinter ist wieder alles dicht und fest verbunden.

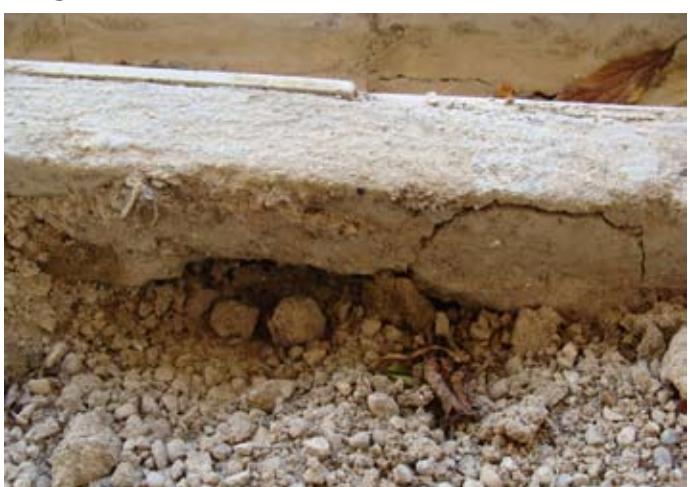
Gebrochenes und unterspültes Ringol in der Einfahrt. Bruch entstanden bei den Bauarbeiten Dach 2014.

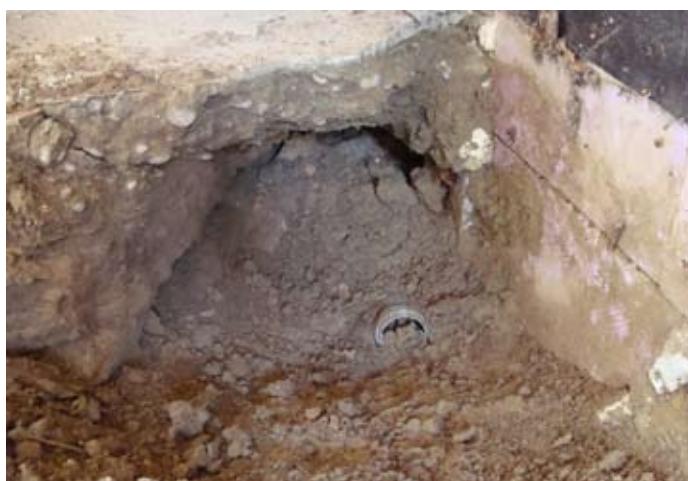
Zertrümmerter, unterspülter Betonsockel muss saniert werden. Blin- drohr für Bewässerung bleibt erhalten.

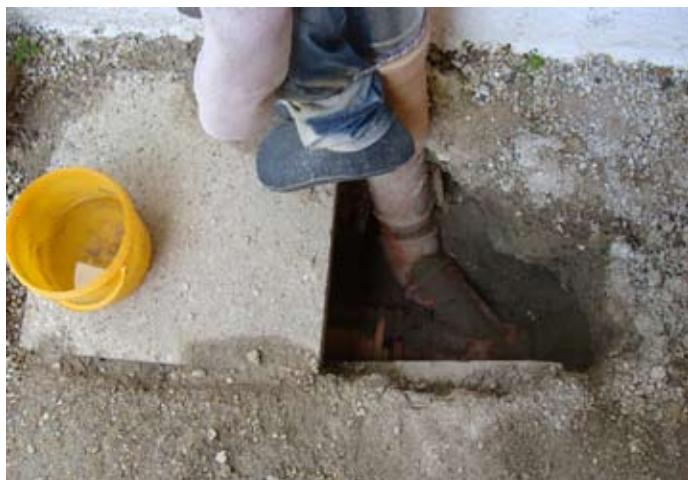
Möglichkeit der Regenwassereinbindung in den Kanal war bereits vorhanden. Wusste jedoch nur DI Schuller. Keine Pläne da.

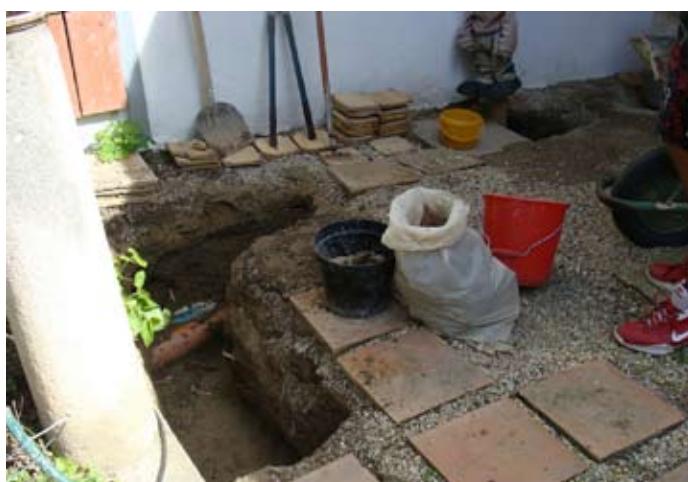
Anstatt als 50% Eigentümer zu helfen, hat DI Schuller lieber mit der Androhung einer EV Schaden entstehen lassen.

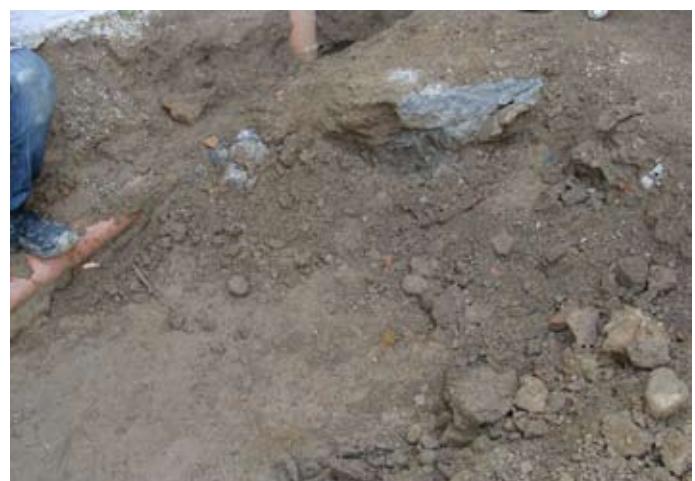
Gesamte Einfahrt mit Schutt angefüllt, der sich durch den Wassereindrang entlang der Rohre senkte.

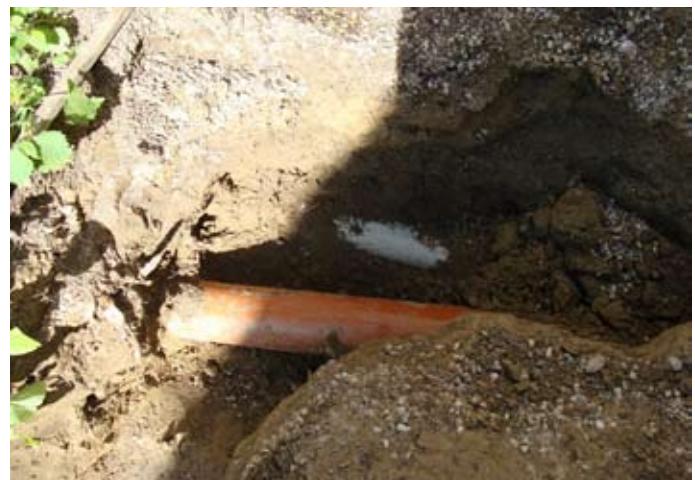
Ehemalige nutzbare Regenrohre. Nur 1m! von der Senk-, Sickergrube entfernt. DI Schuller schickte lieber EV 08-09/15.

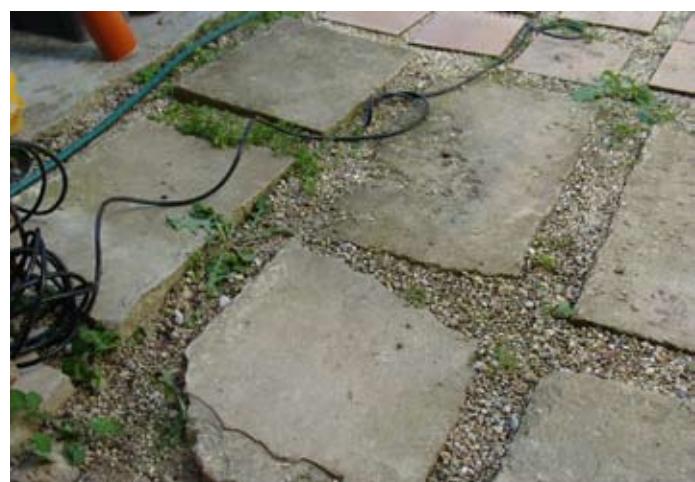
Betonplatte senkt sich im Sickerbereich. Wie beim Dach droht DI HS mit EVs, anstatt das 50% Eigentum zu schützen.
